Jämshög 8:42

Jämshögs socken, Olofströms kommun

Arkeologisk utredning

Blekinge museum rapport 2004:8
Mikael Henriksson

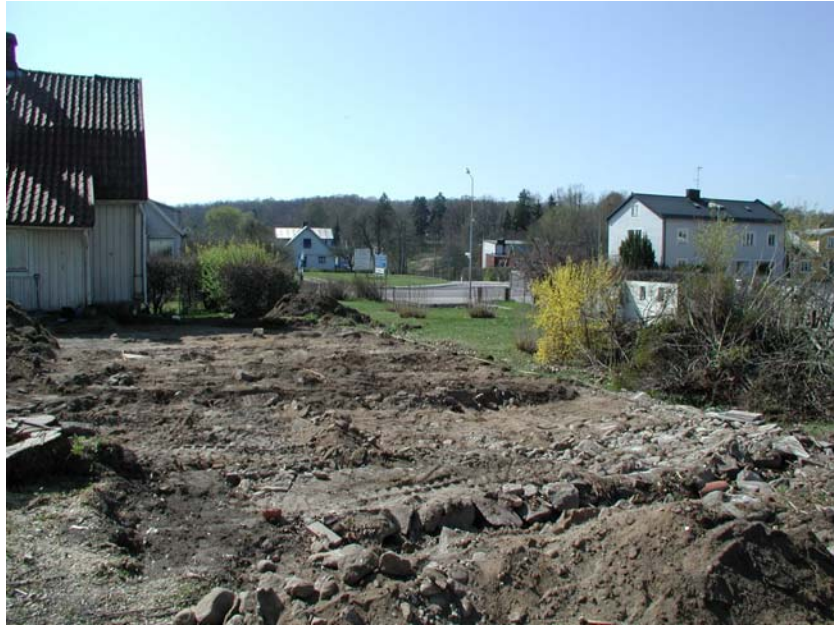
Fig.3 Framschaktad utredningsyta mot väster

I samband med schaktningsarbetet påträffades byggnadsrester i form av syllstenar och tegel. Dessa framkom på ett sådant sätt att de relativt enkelt kunde sättas i samband med den tidigare byggnadens utformning. Ytor med olikfärgad sand och en stensatt markbeläggning antydde vidare om gårdslängans skiftande verksamheter (se bilaga 1). Avslutande djupschaktningar visade slutligen att matjord dök upp under lämningarna. Detta tolkades som att ett sandlager påförts den dåvarande marknivån i samband med byggnationen 1829. Den framschaktade byggnadens grundplan visade sig stämma väl överens med den traderade uppfattningen avseende strukturernas omfattning och utseende (jämför fig.4 och bilaga 1). Fyndmässigt påträffades enbart ytterst begränsade mängder yngre rödgods och skrot. Inga fynd tillvaratogs.
