Rapport 2016: 17

## Nedläggning av avloppsledning i Örlogshamnen, Karlskrona 4:17, 4:43 RAÄ 77:1

Antikvarisk kontroll, 2016

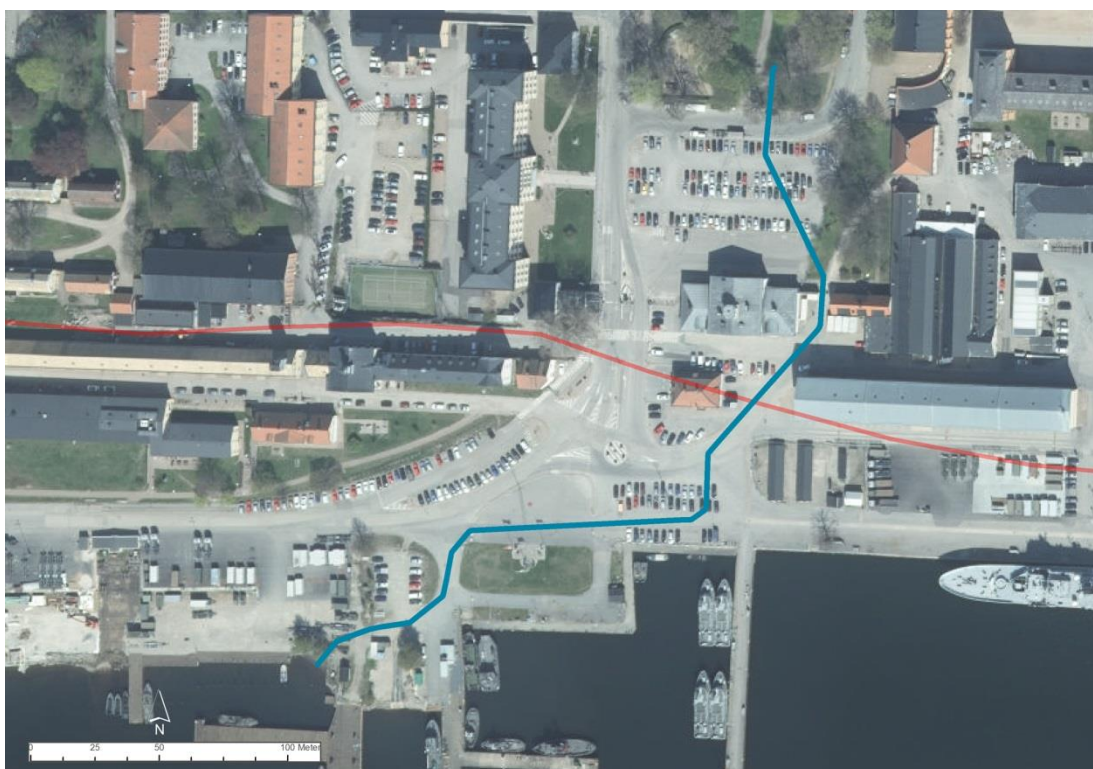
Figur 2 Översikt över ledningsdragningen markerat på Ortofoto. Ledningsdragningen med blå färg, begränsningslinje för fornlämningen Karlskrona RAÄ 77:1 med röd färg

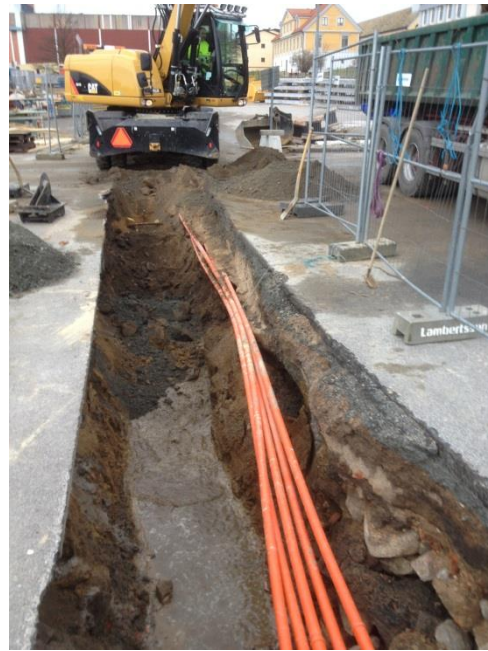
Figur 3-4 Ledningssträckningen och schakt i Örlogshamnen

Spår av dessa tidigare verksamheter kan generellt sägas ha framkommit i ledningssträckningen, men då i diffus och störd form eftersom ledningssträckningen i stort följde tidigare ledningsdragningar med påföljd att lagerna var mestadels kraftigt omrörda och delvis påförda med blandat inslag av sten, sprängsten, sand, tegel, tegel- och tegelrörskross. I schaktbotten observerades ställvis kraftigt sotblandade mörka ytor med enstaka inslag av kullersten och kalkbruk, och även i något fall diffusa spår av trä.

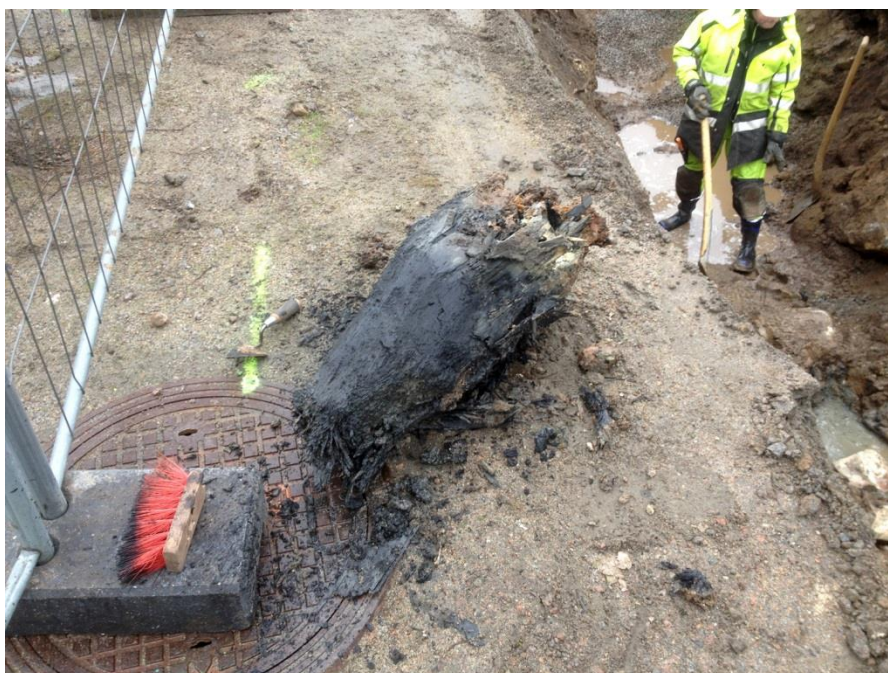
2. Ytterligare ca 50m SV längs ledningssträckningen tillvaratogs i schaktbotten den tillspetsade nedre delen av en påle av trä. Pålen kunde med hjälp av dendrokronologisk analys dateras till fällningsåret 1683/1684, trädslag tall och med proveniens Svenska Pommern, och kan därmed till tid och fyndplats knytas till uppbyggandet av den östra Stora Skeppsstapeln, den största av de tre öppna stapelbäddarna och i bruk för sitt ursprungliga ändamål in på 1850-talet.

*Figur 8* Fynd av en tillspetsad nedre del av en påle av trä, från schaktbotten

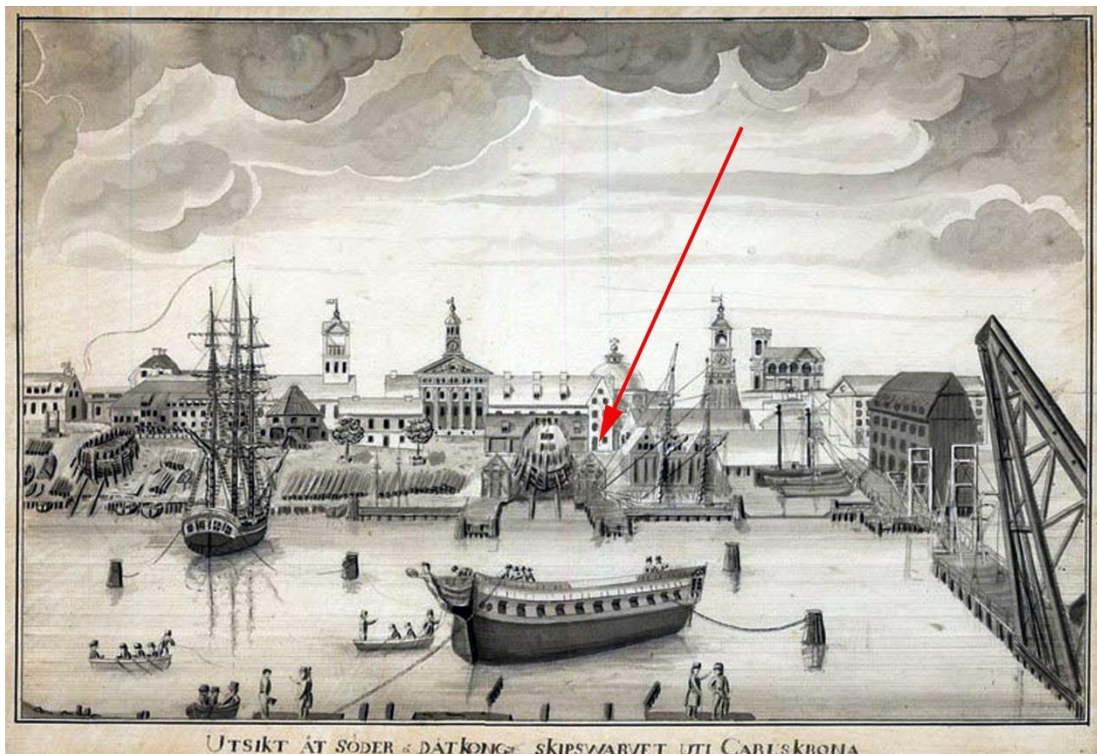
Figur 10 Fyndplatsen för päle av trä markerad på vy över Örlogshamnen. Låvering från 1700-talets senare del. Blekinge museum Blm\_7792

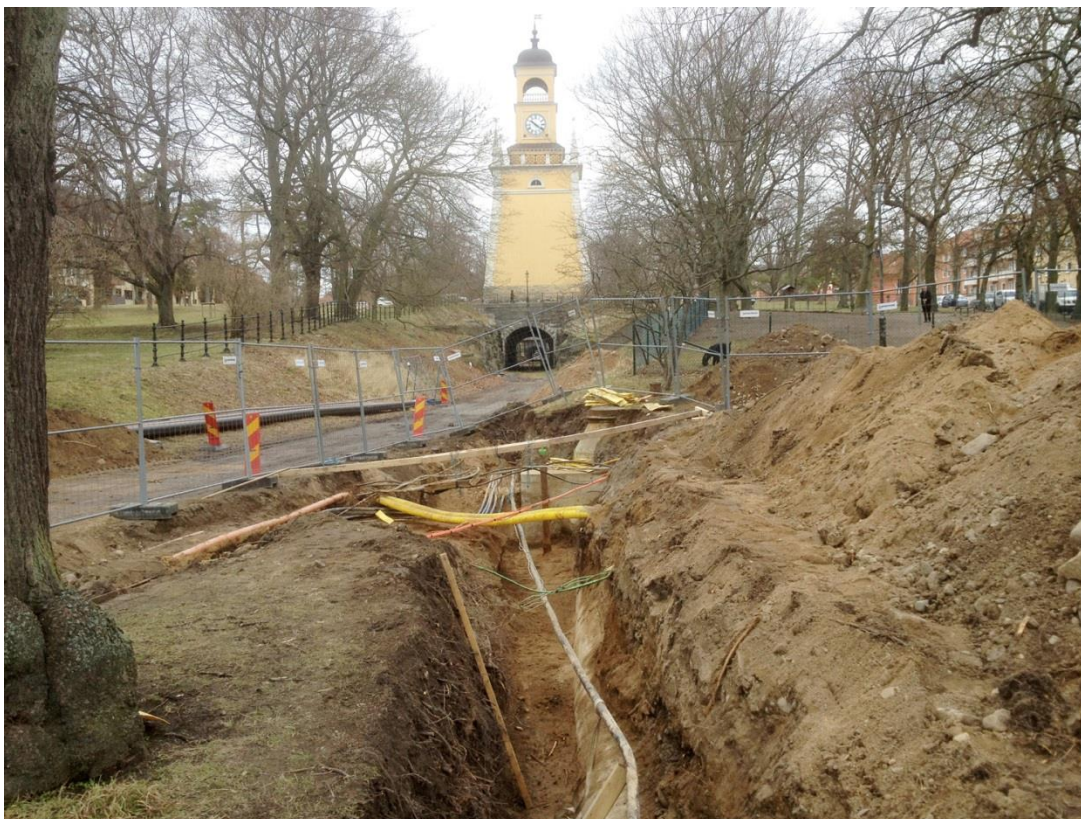
*Figur 11 Ledningens sträckning över Amiralitetsslätten fram till anslutningspunkten i järnvägstunneln vid Amiralitetsparken*

På ledningens sträckning över Amiralitetsslätten fram till anslutningspunkten i järnvägstunneln vid Amiralitetsparken kunde i schaktbotten förväntas framkomma spår av ursprunglig topografi före utfyllnad, och eventuellt också lösfynd från tidigare verksamhet på platsen, några entydiga sådana spår påträffades dock inte.

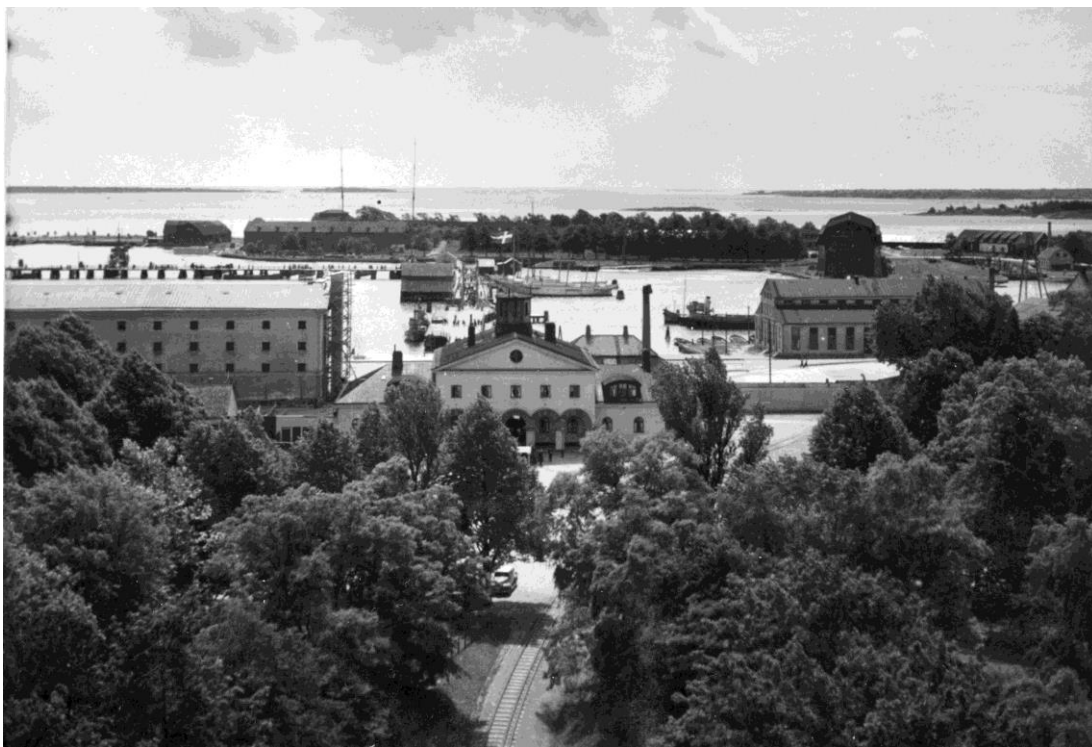
## Bilaga 2 Vy över undersökningsområdet från N

Vy från Klockstapeln över Amiralitetsparken och Amiralitetsslätten. Till höger i bild syns Tackelkammaren. Foto 1939. Blm\_HE 164. Blekinge museum
