Rapport 2012:23

Hjortsberga kyrka, Kyrkogården

Arkeologisk förundersökning, 2012

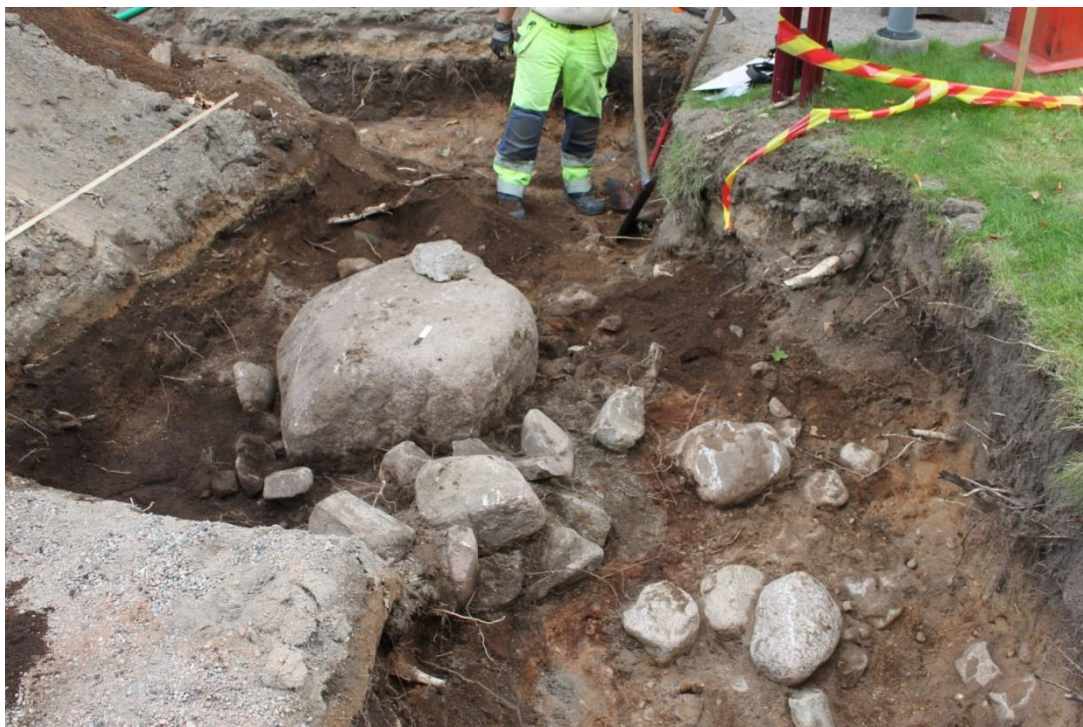
Fig. 6 Del av kallmur och stenblock i schakt för septiktank

entréns muröppning. I septiktankschaktet (*Fig. 6*) frilades resterna av en kallmur, vilken kan ha utgjort någon form av fundament eller möjligen en rest av en äldre kyrkogårdsmur. Ett stort stenblock, som placerats uppe på fundamentet, hade form och storlek som de gravmarkerande stenarna inom gravfältet på andra sidan Tvingvägen. Det kan inte uteslutas att sten från gravfältet används när muren skulle byggas, eller har stenblocket hamnat på platsen efter eller i samband med att vägen anlades och att den ursprungligen varit en gravmarkör.

Kallmur, stenpackningar och stenblock täcktes med skyddande geotextil innan återfyllning av schaktet skedde. Sporadiskt framkomna, ej gravstensliknande stenblock i schaktet utanför/öster om koret på kyrkan (*Fig. 9, 10*), kom inte att dokumenteras, undersökas eller tolkas i fältarbetsfasen. Under efterarbetet bedömdes det dock inte orimligt att dessa kan ha utgjort rester av en äldre mur eller delar av en på platsen äldre kyrkobyggnad.

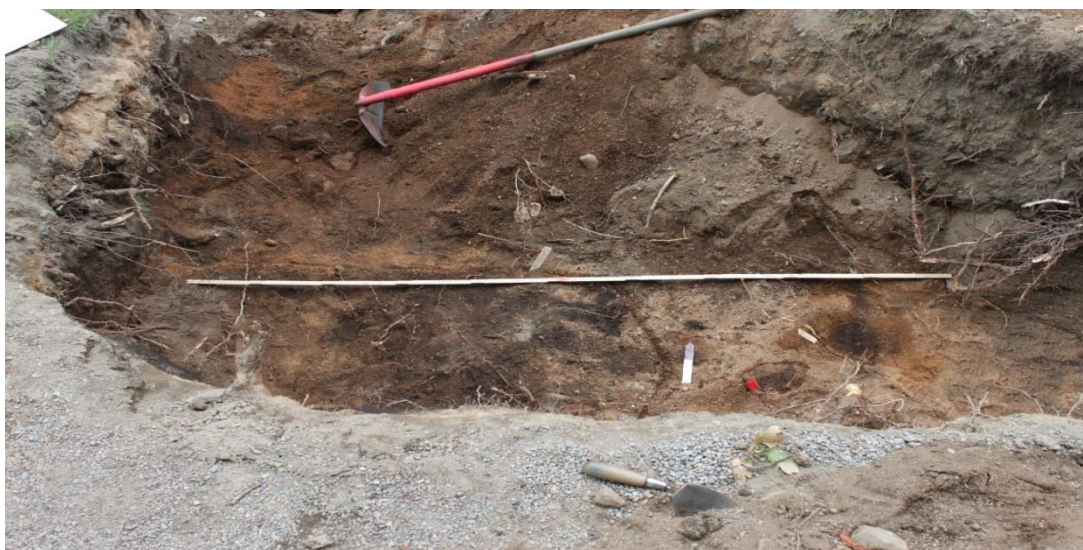
Fig. 7 Grop samt eventuella stolphålsfärgningar i schakt för septiktank

I septiktankschaktet framkom en handfull, sotiga stolphålsfärgningar samt en grop i schaktväggen mot söder (*Fig. 7*). Anläggningarna var cirka 20 centimeter i diameter och gropen minst 1,20 meter i diameter. De eventuella anläggningarna undersöktes inte inom ramen för förundersökningen.

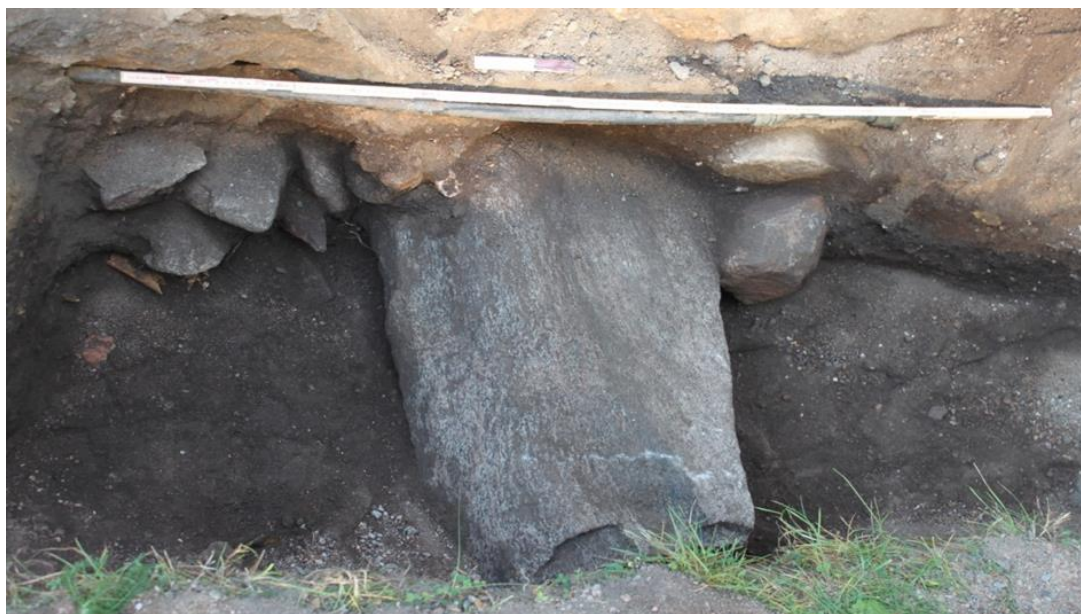
Fig. 8 Gravstensliknande stenblock i schakt utanför koret på kyrkobyggnaden

Utanför koret på kyrkobyggnaden, framkom i schaktet ytterligare stenblock (*Fig. 8*). Blocket var långsmalt, cirka 1,3 meter långt, 0,8 meter brett och 0,4 meter tjockt. Det påträffades ungefär en halv meter under markytan, i horisontellt läge, omgivet av en grov packning av mindre stenar. En del ben från äldre skelettgravar låg i de omrörda

jordmassorna i anslutning till blocket. Benen plockades upp och hamnade åter i vigd jord inom en annan del av kyrkogården.

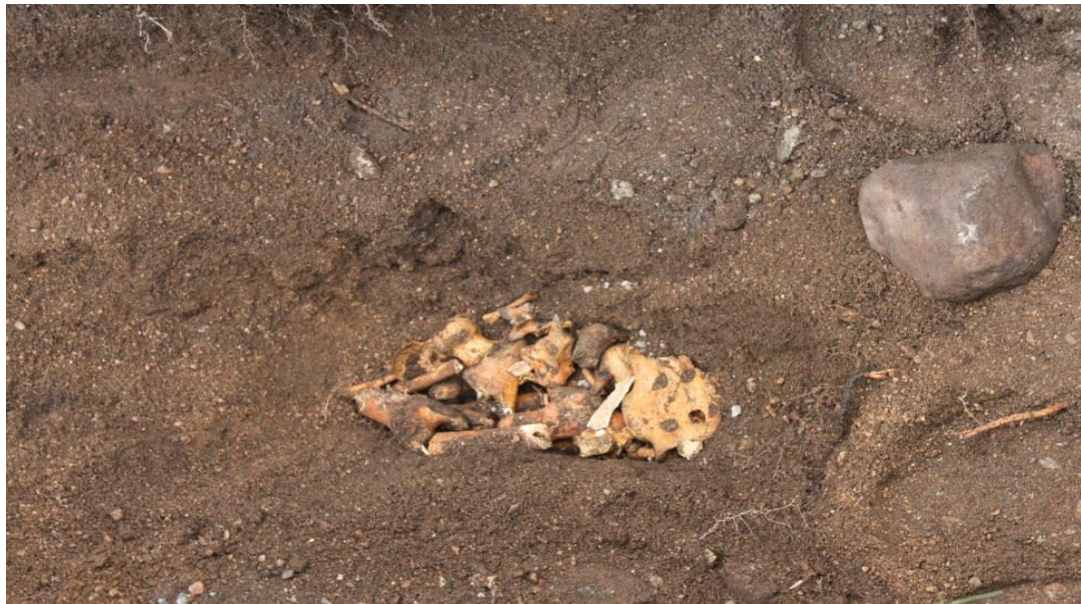
Fig. 11 Skelettmaterial i schakt för el och VA, utanför vapenhuset

I samtliga schakt påträffades skelettmaterial från äldre gravar (*Fig. 11*). Benmaterialet påträffades i ett överlag fett, sotigt, svart, omrört lager, vilket även innehöll stenflis och kalkbruk. Allt påträffades cirka 0,35 centimeter under markytan, ovan steril brungul/gulbrun sand, och under ett grusigt sandlager med humösare inslag. I kabelschaktet vid kyrkans nordöstra hörn var det grusiga sandlagret under markytan betydligt tunnare och det feta sotiga svarta omrörda lagret med ben, kalkbruk (*Bilaga 1, Fnr 5*) framkom redan cirka 0,15 centimeter ned i schaktet. I detta schakt påträffades även ett obestämbart bronsfragment (*Bilaga 1, Fnr 1*) och ett keramikfragment; yngre rödgods (*Bilaga 1, Fnr 2*), liksom fragment av bränd lera (*Bilaga 1, Fnr 3*).
