Rapport 2022:29

Lottens stuga - renovering och ommålning

Antikvarisk medverkan, 2022

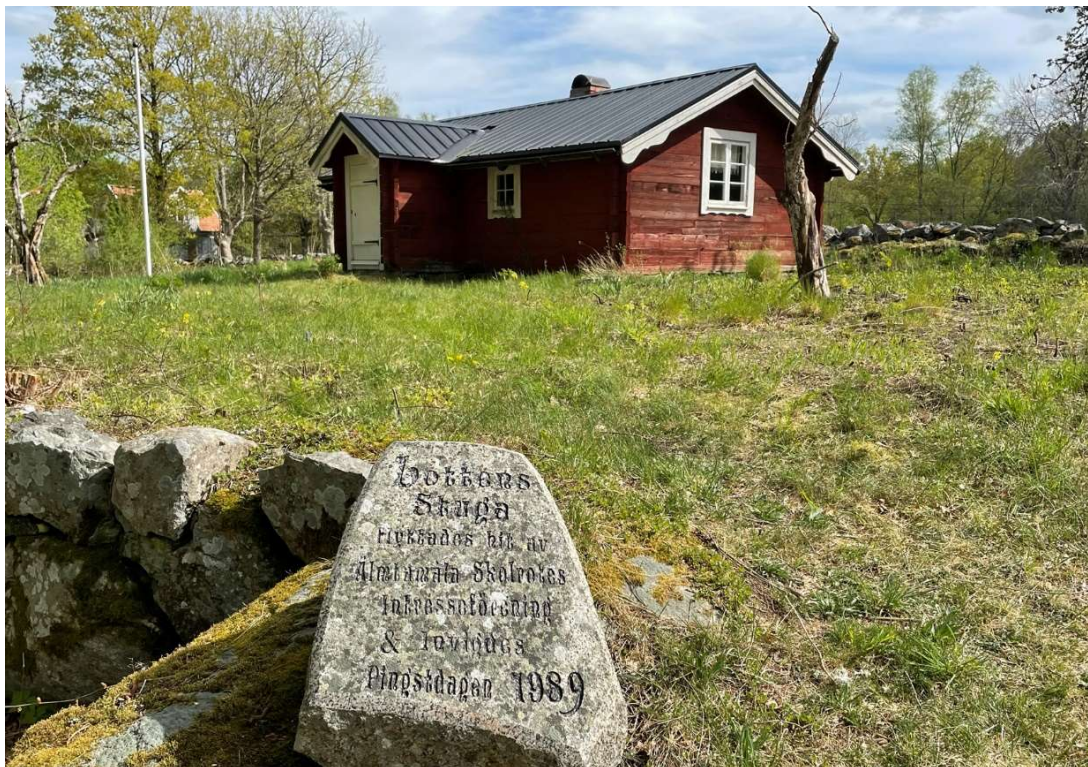
Fig.1. Lottens stuga flyttades till nuvarande plats år 1989. Vy mot sydost före arbetet.

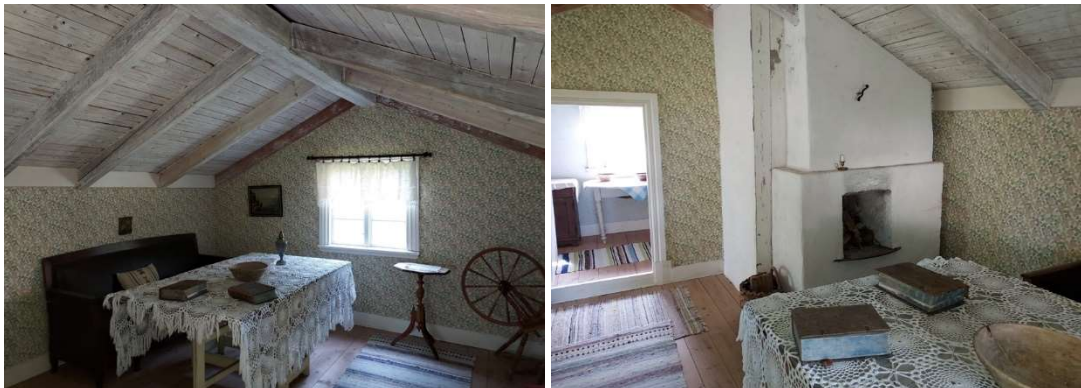
Fig. 2 och 3. Lottens stuga, interiör.

Lottens stuga var troligtvis ursprungligen ett båtsmanstorp som var beläget i utkanten av Spetsamåla by. Vid okänd tidpunkt flyttades byggnaden till grannbyn Älmtamåla. År 1924 köptes byggnaden av den ensamstående skolstäderskan Lotten som fram till 1940-talet bodde där med sina fyra barn. Därefter, under decennierna kring mitten av 1900-talet, användes stugan periodvis som samlingslokal till ungdomar. Efter att ha stått oanvänd en längre tid skänktes byggnaden till Älmtamåla Skolrotets intresseförening som år 1989 lät flytta stugan till nuvarande plats, strax söder om Älmtamåla skola. I samband med flytten renoverades byggnaden, delvis med återanvänt virke. Lottens stuga används idag som museum (fig. 2 och 3).

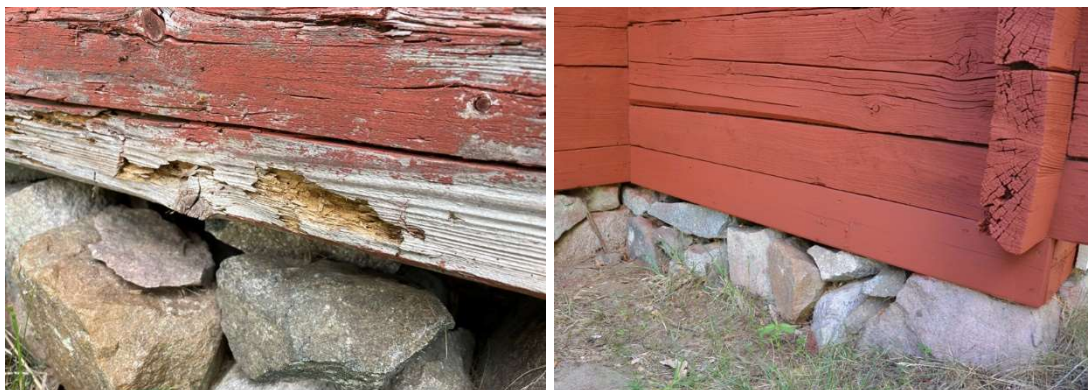
Fig. 4 och 5. Före och efter åtgärder.

Rötskadade partier av den sedan tidigare lagade syllen samt nedre del av förstugans norra fasad rensades bort. Lagningar gjordes med furuvirke som likt tidigare utförande skarvades i och fästes med spik (fig. 4–7).

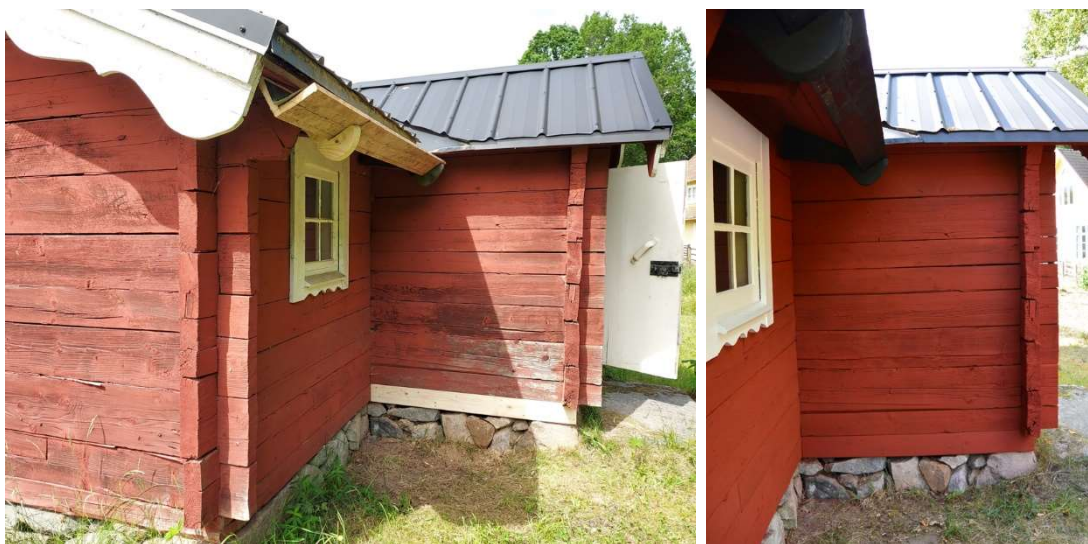
Fig. 6. Nyttillverkad hängränna och rännkrok är på plats och fasadens nedre del samt syll är lagade. Fig. 7. Motsvarande parti efter arbetet.

Den rötskadade hängrännan av trä på norra sidans östra del byttes mot en nyttillverkad. Denna konstruerades av två vinkelställda och ihopspikade brädor, likt befintliga rännor som användes som förlaga (fig. 6). Två av östra sidans rännkrokar (den östligaste samt rännkroken direkt väster om förstugan) visade sig vara rötskadade. Två nya, likadana rännkrokar tillverkades av tillsågad fur som fästes med spik i takfoten. Den nya hängrännan placerades ovanpå rännkrokarna så att en svag lut-

ning för en funktionell avvattning åstadkoms. Samtliga hängrännor och rännkrokar ströks med svartpigmenterad tjära (Auson).

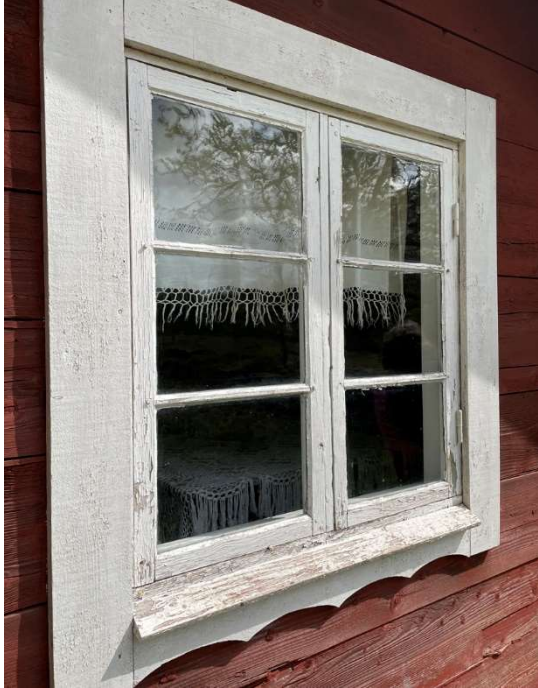
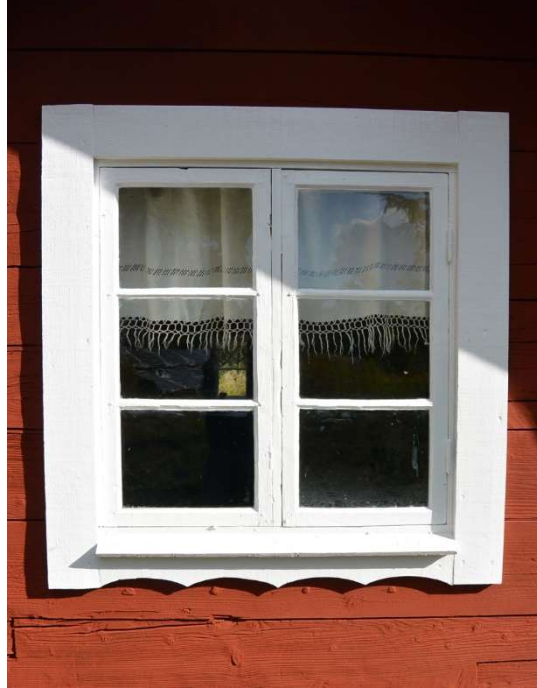
Fig. 8 och 9. Fönster mot väster, före och efter arbetet.

Samtliga fönster renoverades på plats då det konstaterades att flertalet av bågarna inte var öppningsbara, bland annat på grund av att de sedan tidigare blivit fastmålade i karmarna. Risken för skador på de munblåsta glasrutorna bedömdes som stor ifall kraft skulle användas för att försöka öppna fönstren. Löst sittande kitt togs försiktigt bort och kompletterande kittning gjordes med linoljekitt (Beckers). Foder och bågar tvättades och skrapades från flagande färg. Ommålning gjordes med vit utspädd linoljefärg i två strykningar (Engvall o. Claesson, fig. 8 och 9).

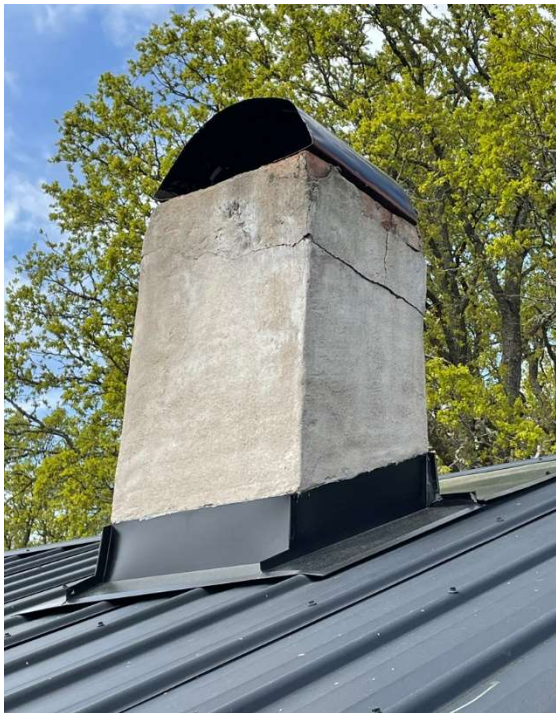
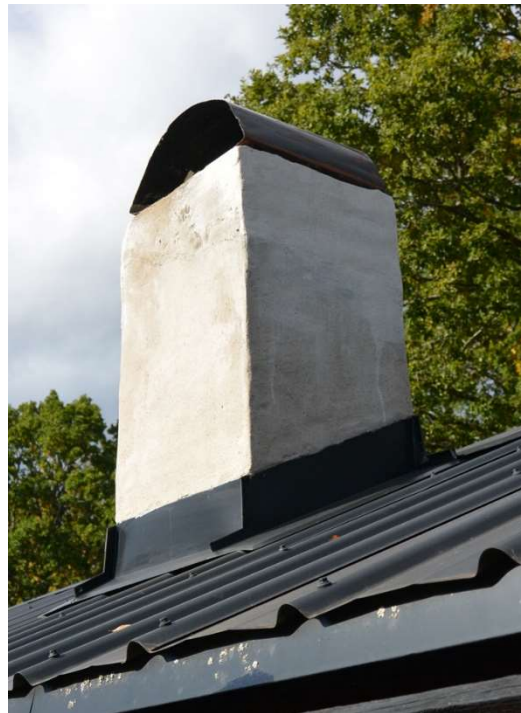
Fig. 10 och 11. Skorstenen, vy mot nordväst, före och efter arbetet.

Löst sittande puts kring sprickbildning och partiellt putsbortfall (främst i skorstens övre del) knackades bort och lagades i med hydrauliskt kalkbruk (St. Astier NHL 0-4 mm, fig. 10–13).

Skorstenens krön bör förses med någon slags anordning för avrinning, t ex plåt eller droppkant, för att förhindra inträngande regnvatten som kan orsaka frostsprängning.

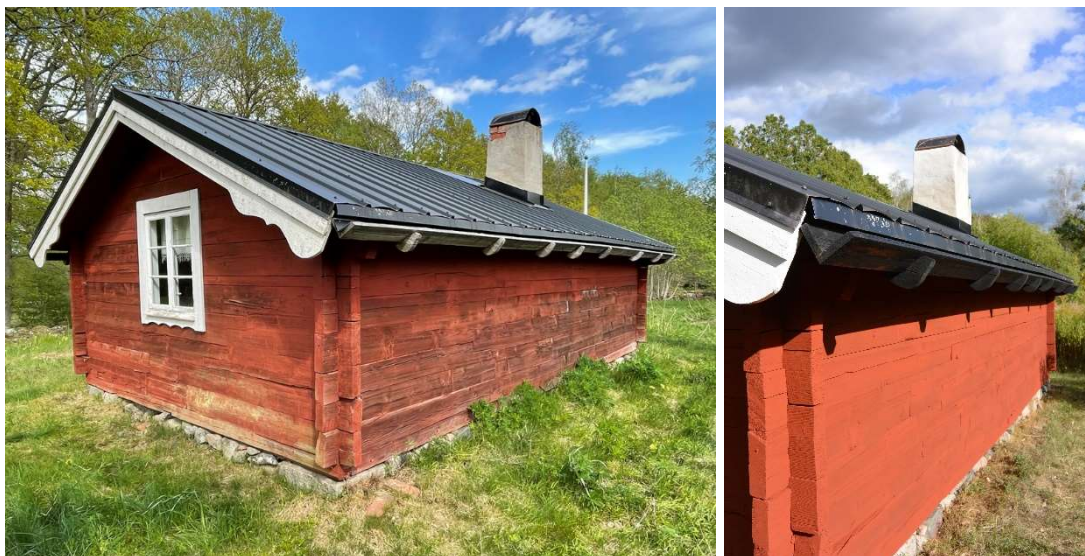
Fig. 12 och 13. Vy mot nordost, före och efter arbetet.

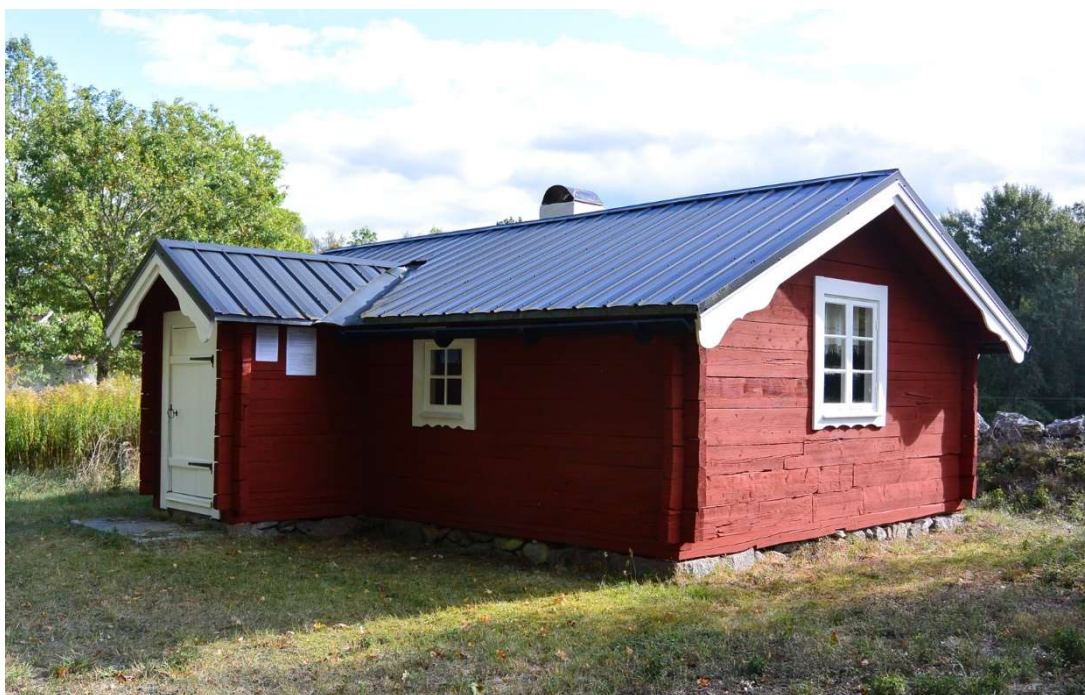
Fig. 14. Lottens stuga, vy mot sydost, efter arbetet, jfr fig. 1.
