## Nedläggande av VA-ledning mellan Kullen och Uttorp

Särskild utredning samt förundersökning 2013-2014

Karlskrona kommun  
Sturkö socken  
Blekinge län

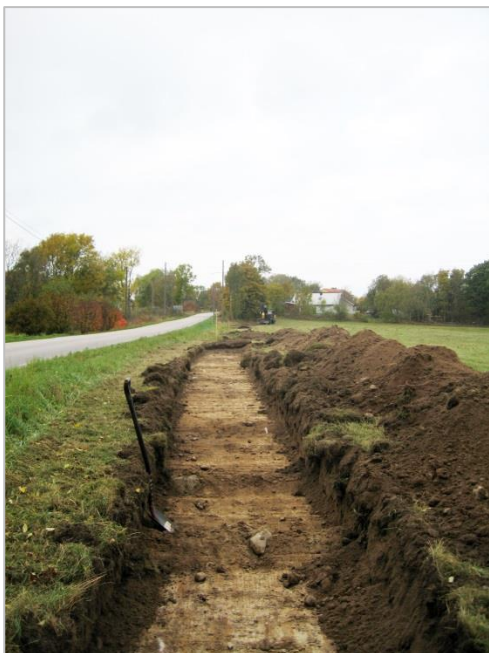
*Figur 2 Delsträcka 1 Schakt 7 mot NV*

**Delsträcka Kullen-Ryamad:** Inom de nio schakt (nr 1-9) vilka öppnades fanns inga fornlämningar. Ett antal stenlyft kunde noteras. En rundkärna av flinta framkom i schakt 6.

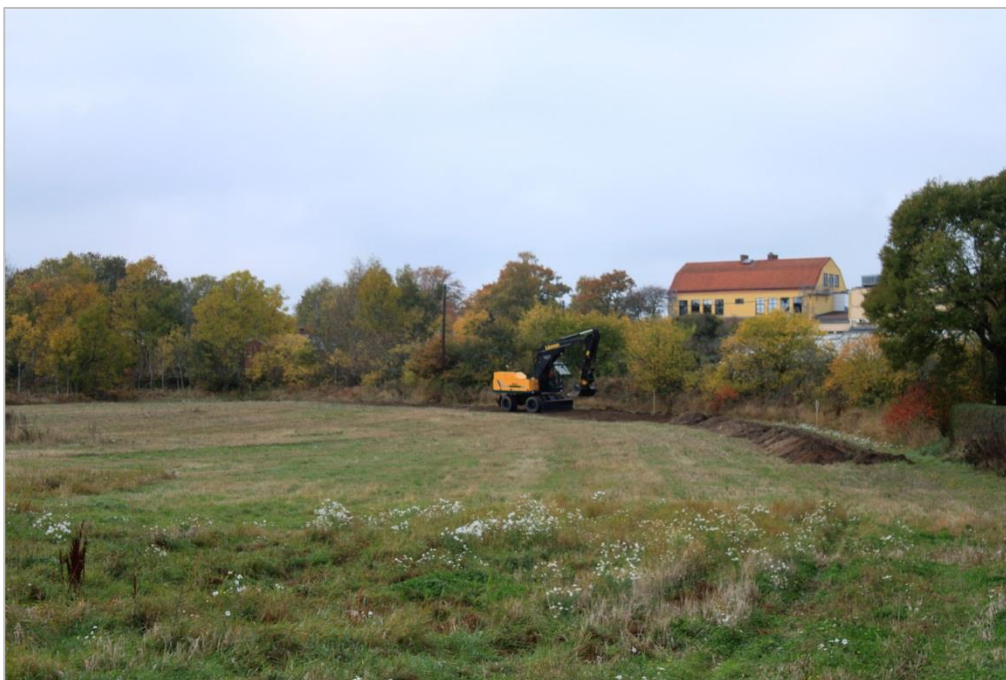
*Figur 3 Delsträcka 1 översikt mot SV Schakt 1*

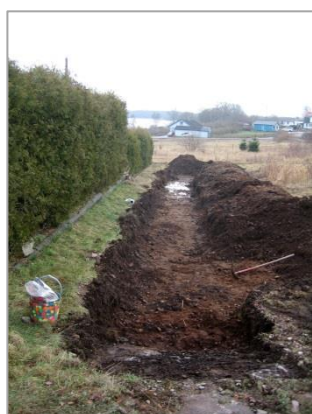
Figur 7 Delsträcka 2 Schakt 40  
mot SÖ

**Delsträcka genom Ryd:** Undergrunden bestod av rostbrun grusig morän. Djupet på matjordslagret varierande mellan 0,1 till 0,3 meter. Schaktens längd varierade mellan 75 till 14 meter och en bredd på 1,5-2 meter. Schakt 17 och 40 innehöll fornlämningar bestående av härdar och boplatzlämningar. Som ovan anförts kvarligger dessa inom schakt 17. Inom schakt 40 genomfördes förundersökning. Här daterades härd 1 till 6080BC cal 2 $\sigma$ .

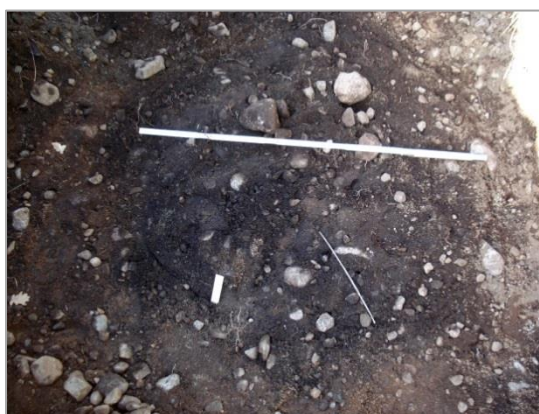
Figur 8 Delsträcka 2 Schakt 40 härd 1 - mot NV

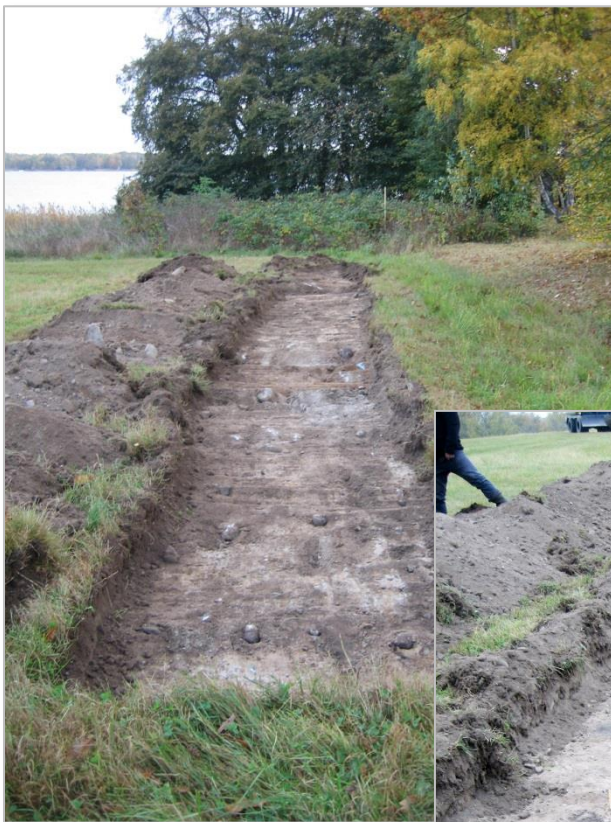
*Figur 10 Delsträcka 3  
Parti av schakt 16 mot NNO*

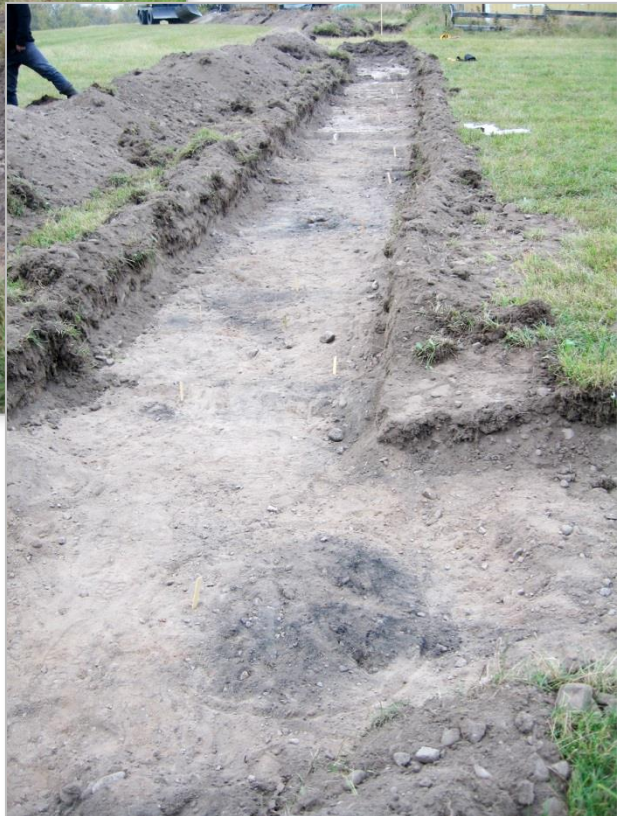
*Figur 11 Delsträcka 3 Schakt 15 mot NNW*

**Delsträcka Skallatorp:** Fornlämningar bestående av härdar och boplatzlämningar framkom i schakt 15, här kunde 5-6 härdar noteras jämte några troliga stolphål samt gropar. Den keramikskärva som kom i en av härdarna kunde inte ges en mera noggrann datering än bronsålder-äldre järnålder. De två framkomna flintavslagen var av Sydskandinavisk flinta, varav det ena kan vara del av en eldslagningsflinta. Även här kvarligger fornlämningen då annan ledningsdragnings valdes. Troligtvis är detta ett ytterområde till en boplatz som under bronsålder/järnålder varit beläget till ett direkt strandnära läge.

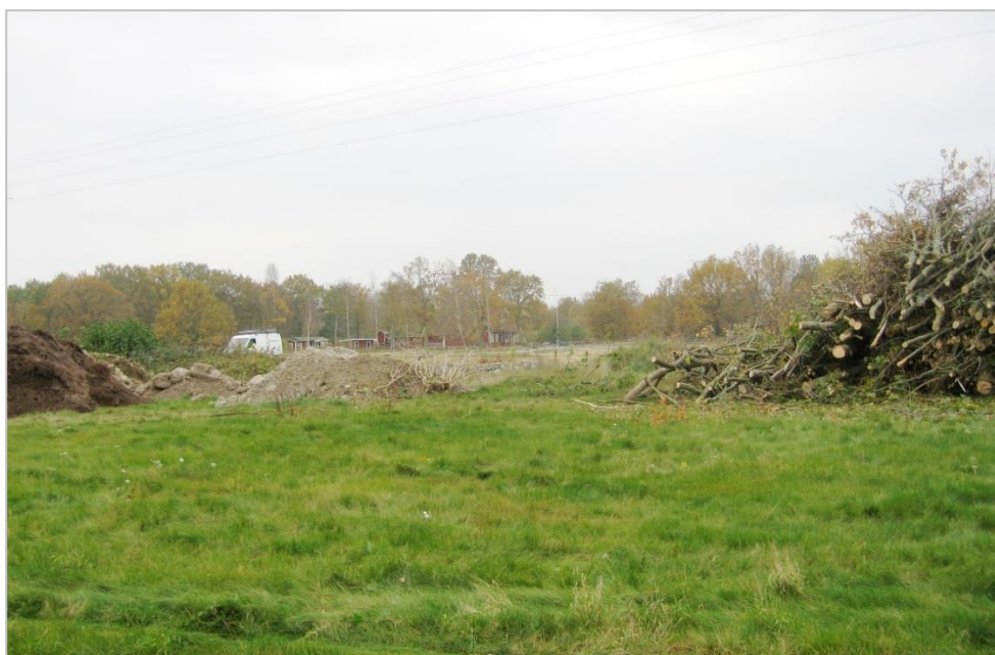
*Figur 15 Delsträcka 5 Översikt mot SV*

**Delsträcka Uttorp:** Två schakt (nr 27, 28) uppvisade sotiga anläggningar och inom schakt 29-31 kunde sotiga horisonter samt sotbemängda partier konstateras. Flinta och även bränd sådan insamlades. Vidare tillvaratogs bränd lera/slagg. Närheten till Sturkö 6:1 och inom denna yta funna flintor och keramikskärvor kan påvisa att de nyfunna anläggningarna och sothorisonterna också här indikerar en boplats.

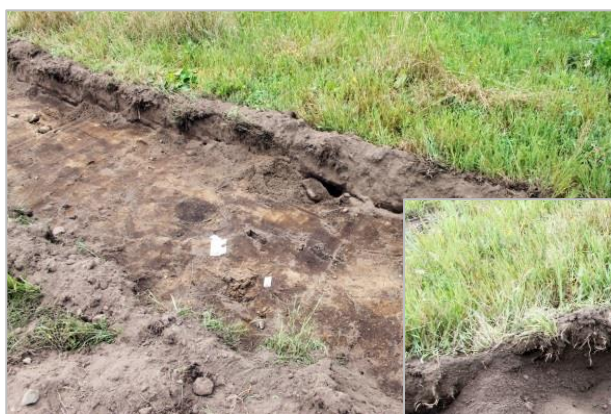
*Figur 16 Delsträcka 5  
Anläggningspår Schakt 27 - mot V*

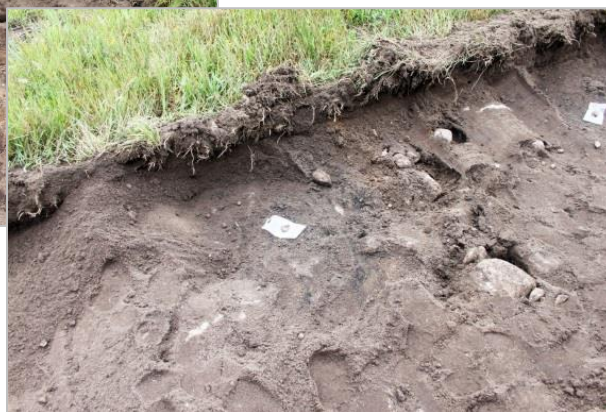
*Figur 17 Delsträcka 5 Detalj NÖ delen av Schakt 29 mot NÖ*

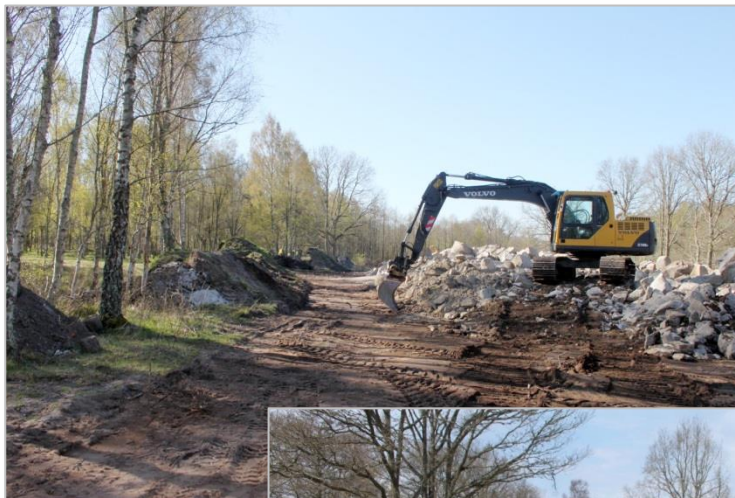
*Figur 19 Delsträcka 6 mot S*

**Delområde Västra Uttorp:** Här öppnades fem schakt (nr 41-45). Schaktens längd varierade mellan 31 till 9,5 meter och en bredd på 2,5 – 8,5 meter. Djupet på matjordslagret varierande mellan 0,05 till 0,2 meter. Undergrunden bestod av mörkbrun sand med ställvisa sotinslag. Anläggningar rensades fram och dessa undersöktes. De fynd vilka samlades in kom från anläggningsnivå. Hela delområdet påvisade ställvisa kulturlager i form av sotlager och lösfynd. De totalt 20 anläggningar som konstaterades samt mättes in bestod av 8 stolphål, 6 gropar, 3 härdar samt 1 ränna. Vidare mättes två tydliga lagerrester in. Stolphålen kunde inte visa något samband med varandra. Tre, eventuellt fyra, av groparna var stenlyft. Härdarna var tydliga, varav en innehöll skörbränd sten. Diket som framkom var ett dräneringsdike. Ett antal poster med keramik framkom. Bland annat grävdes en urna ut som preparat. Denna och merparten av keramik gavs en datering till yngre bronsålder – äldre järnålder. Ett slipat yxfragment framkom, dock var det för litet för att kunna ge indikation om yxtyp. Övrig funnen flinta var avslag. Området var en del av en boplats vilken troligtvis sträcker sig utanför nu öppnade ytor.

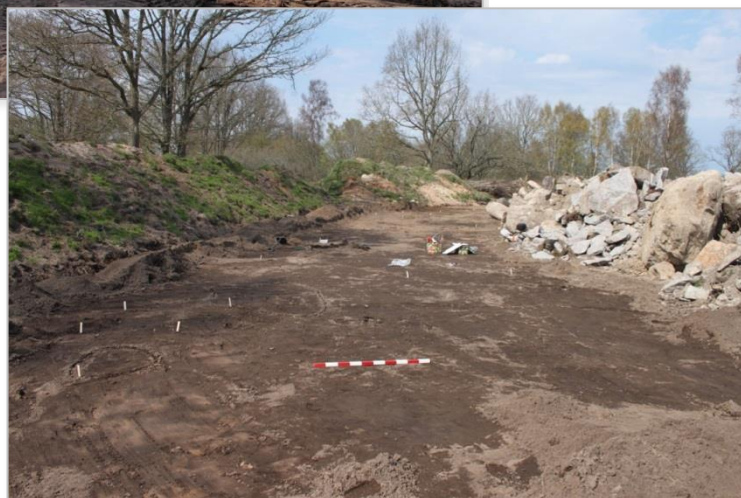
*Figur 20 Delsträcka 6 Schakt 44 mot N*
