Rapport 2016:24

## Fysiska åtgärder på milstenar i Blekinge 2016

Backaryd, Karlskrona, Nättraby och Rödeby socken  
Ronneby och Karlskrona kommun  
Blekinge län

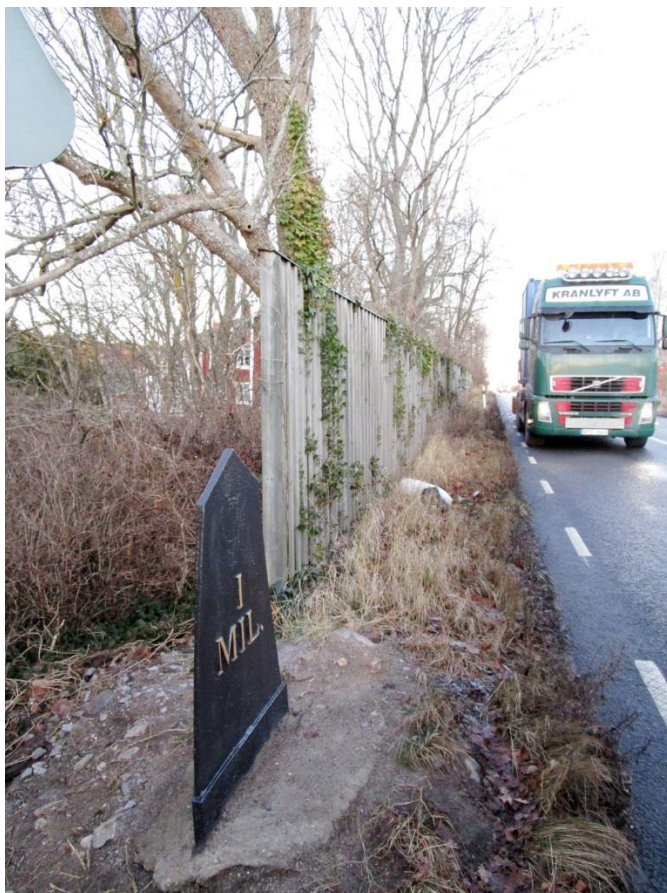
Figur 3 Utsatt trafiksituation invid RAÄ Rödeby 19:1

RAÄ Rödeby 19:1 befanns vid vårdinsatsen vara kraftigt påverkad av gravrost vilket torde kunna hänföras till påverkan av vägsalt och snöröjning. Milstenen har en utsatt placering, som inte heller kan betraktas som särskilt publik eller tillgänglig. Blekinge museum förordar därför att milstenen om så är möjligt flyttas till en alternativ, närliggande plats.

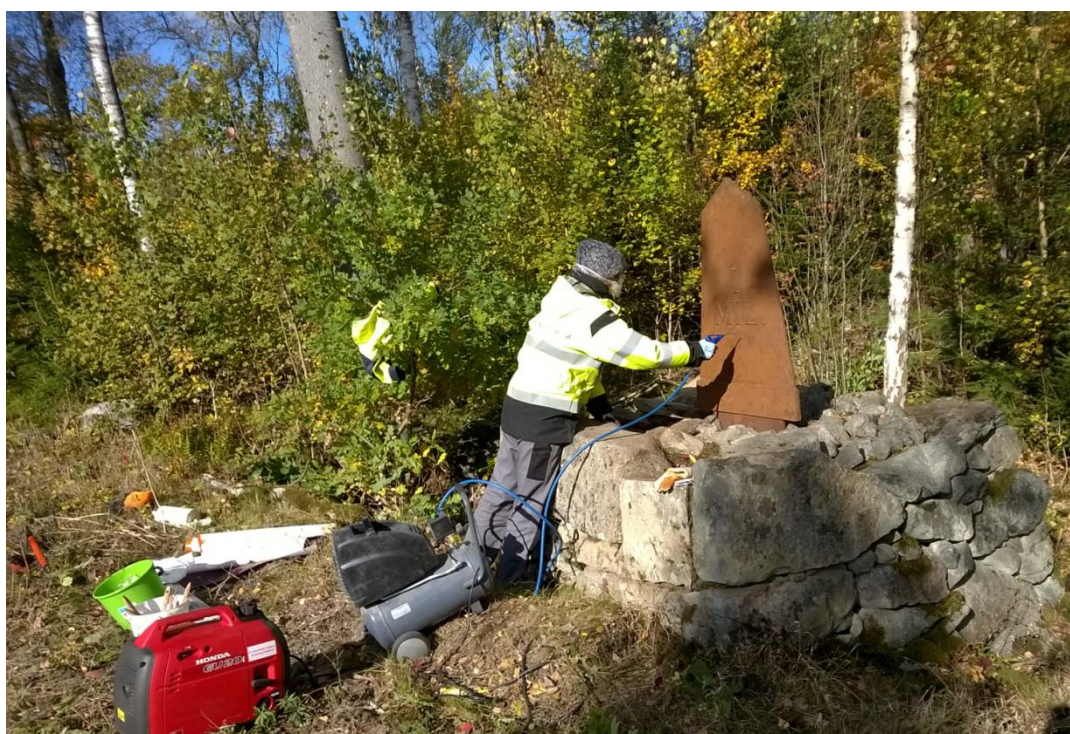
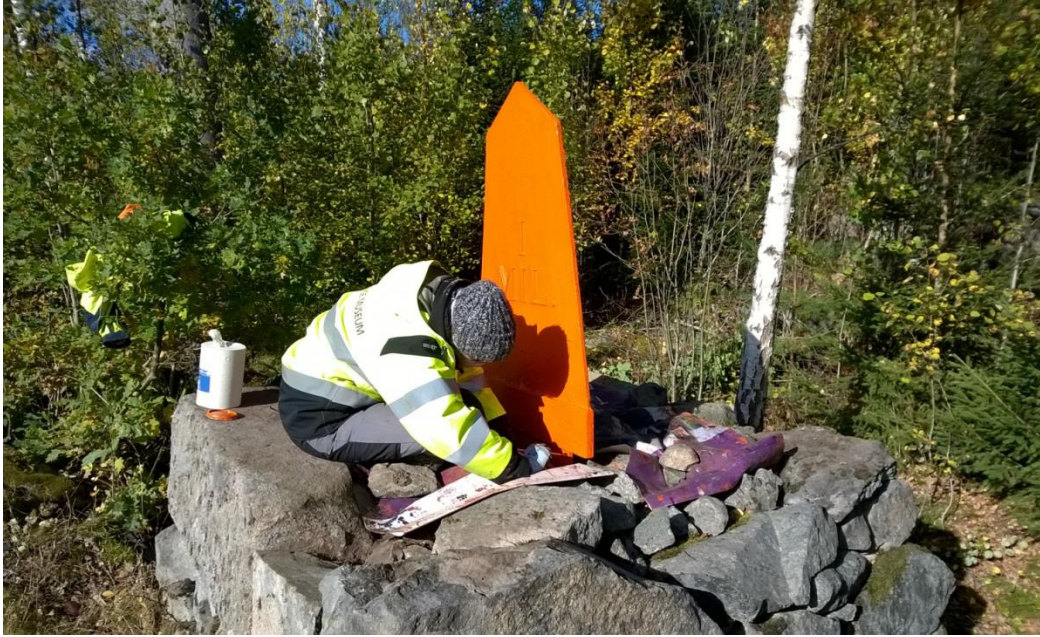
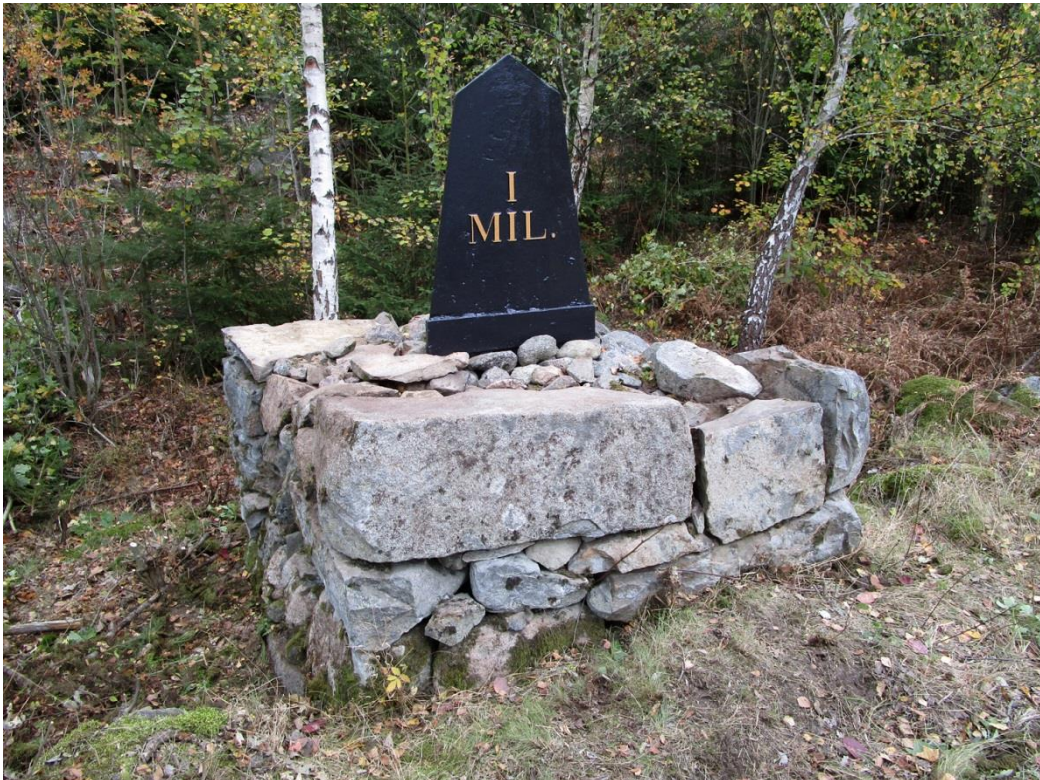
## Bilaga 1 RAÄ Backaryd 7:1

RAÄ nr	Utförd åtgärd	Kvarstående åtgärd
Backaryd 7:1	Milstolpe rengjord och ifylld	Ingen
Karlskrona 58:1	Milstolpe rengjord och ifylld	Ingen
Nättraby 87:1	Milstolpe rengjord och ifylld. Postament återställt av kommunen	Ingen
Nättraby 87:2	Milstolpe rengjord och ifylld. Postament återställt av kommunen	Ingen
Rödeby 19:1	Milstolpe rengjord och ifylld	Ingen
Rödeby 23:1	Väghållningssten återplacerad	Ingen

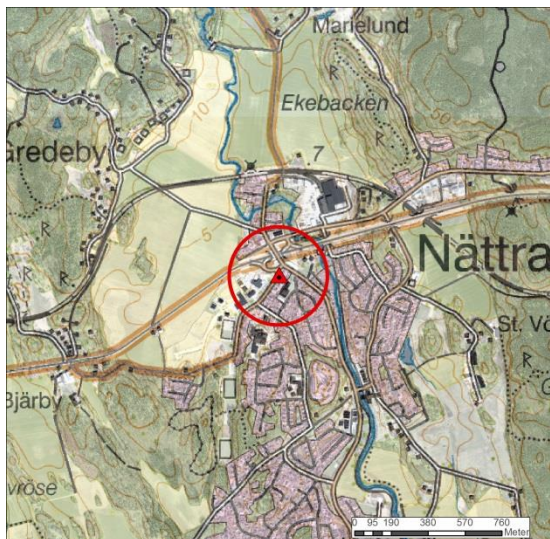
## Bilaga 4 RAÄ Nättraby 87:2

Uppgifter från närboende gav vid handen att skadorna på fundamentet till RAÄ Nättraby 87:2 till dels uppstått i samband med s.k. Geocaching. På Blekinge museums initiativ avlägsnades därför den närbelägna geocachen "Milstenen".
