## Hälleviksäng 1:14

Kristianopels socken, Karlskrona kommun

Arkeologisk förundersökning

Blekinge museum rapport 2005:15  
Mikael Henriksson

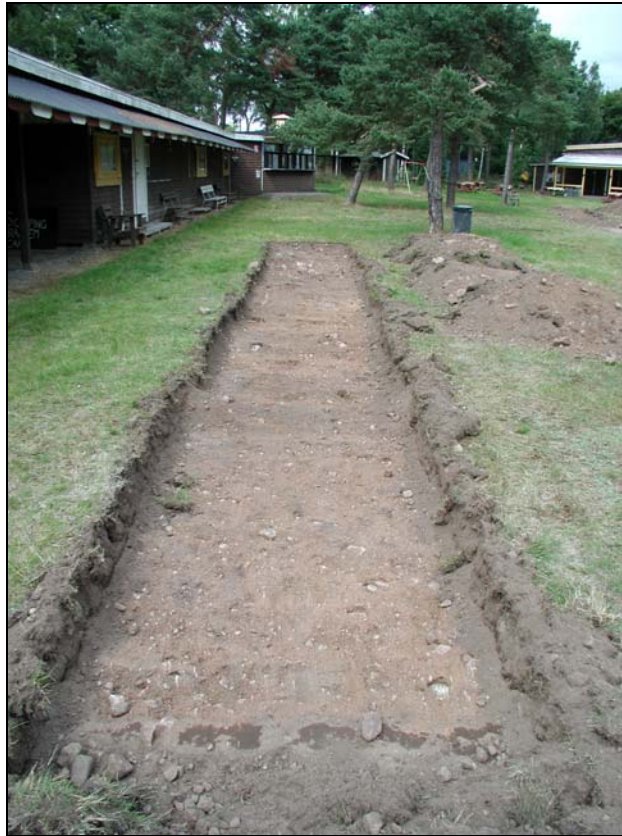
*Fig.3* Överblick Söschakt 4 mot N.

I samband med schaktningen borttogs grässvålen samt ett tunt lager humös, sandig jord i sökschakten. En opåverkad undergrund bestående av gulbrun sand med sporadiska inslag av 0,10 – 0,20 m stora stenar dök sedan upp på ett varierande djup om 0,15 – 0,25 m. Endast recenta störningar samt sentida fynd i form små kvantiteter av tegel och glas

påträffades vid grävningarna. Utifrån de grävda sökschaktens inbördes placering, lagerföljdens närmast identiska utseende samt en genomgående avsaknad av arkeologiska fynd, lager och anläggningar bedömdes resultaten vara representativa för hela undersökningsområdet.

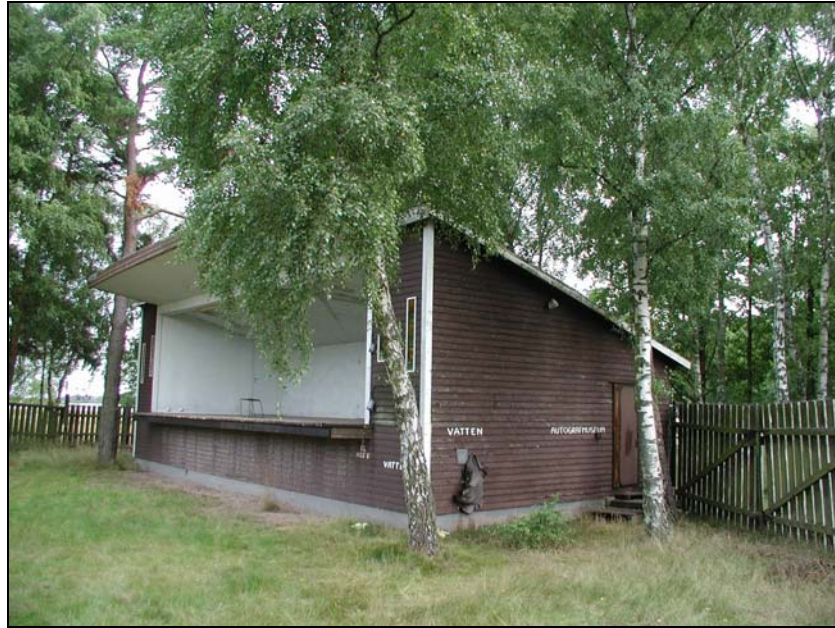
*Fig.4 Scenbyggnad 1 mot Ö.*

Inom ramen för förundersökningen inventerades Mastens byggnadsbestånd översiktligt. Enbart två av de tre scenbyggnaderna (bilaga 1, scen 1 resp. 3) bedömdes vara i någorlunda gott skick och den äldsta av dem var direkt fallfärdig (bilaga 1, scen 2). Den längst i söder placerade scenen (se *Fig.4*) präglas interiört av en stor mängd artistklotter från i huvudsak 1970- och 80-talen (se *Fig.5*).

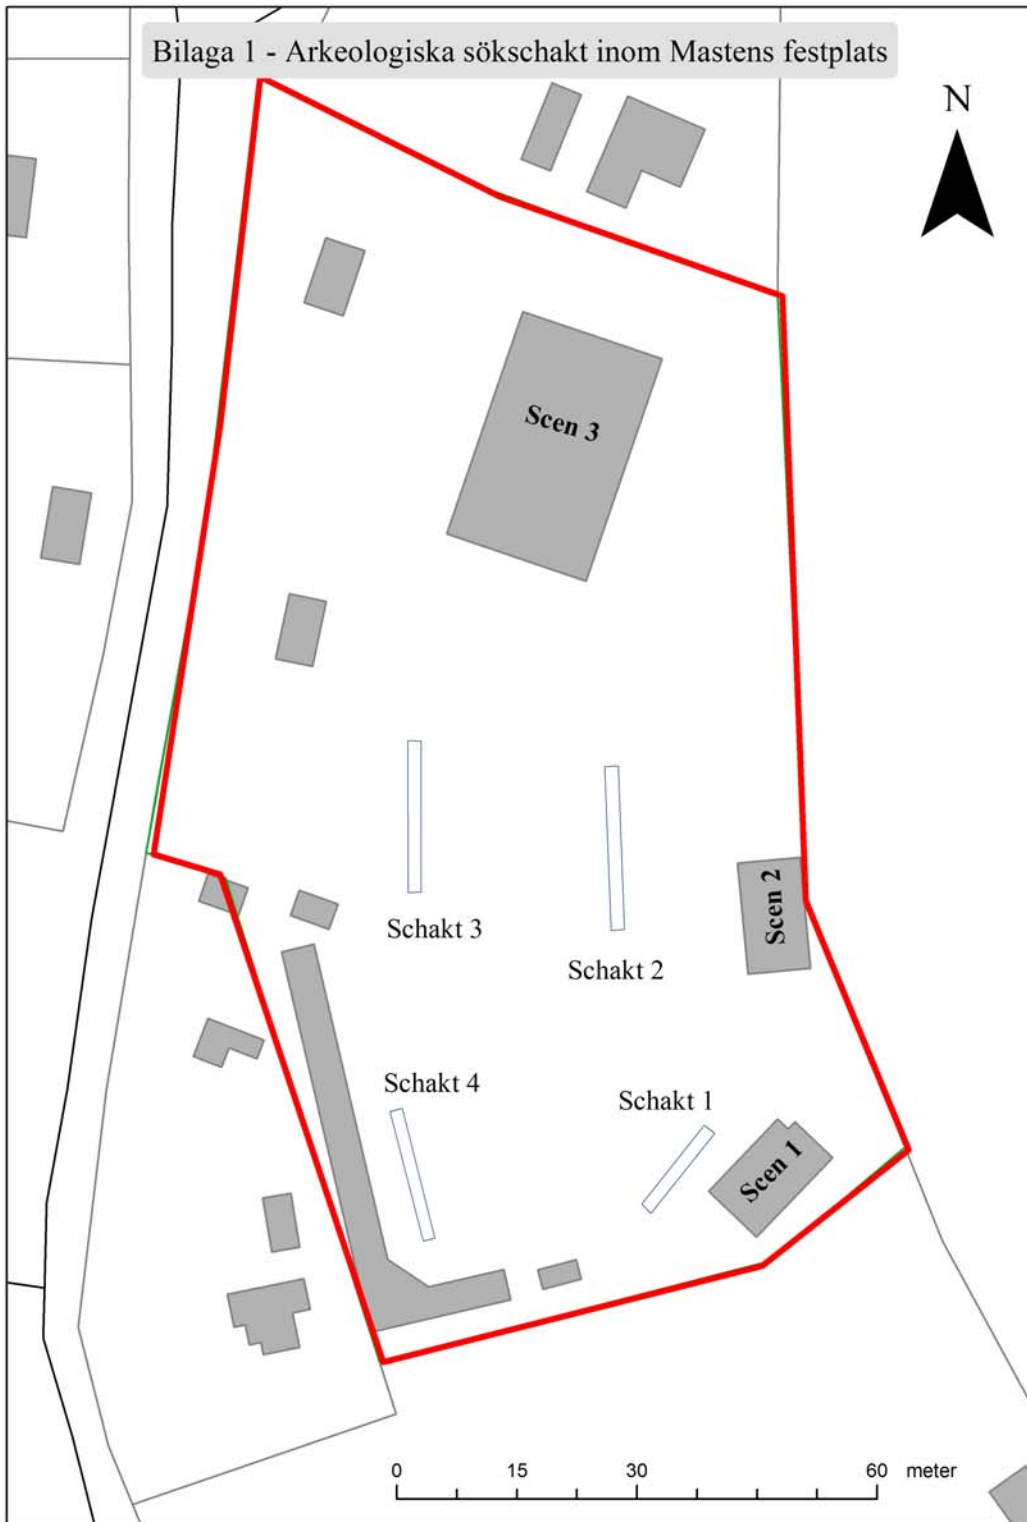
Bilaga 1 - Arkeologiska sökschakt inom Mastens festplats

Avsikten med den arkeologiska förundersökningen var att få svar på huruvida del av fornlämningen RAÄ 223 kunde komma att beröras av anläggningsarbeten inom Hälleviksäng 1:14. Det arkeologiska arbetet genomfördes i form av sökschaktning på lämpliga lägen inom planområdet, under ledning av ansvarig arkeolog från Läns museet. Arbetsmomentet påverkades i stor utsträckning av såväl trädens rotsystem som av markdragna elkablar. Grävningens arbetet utfördes av maskinist Jan Jonasson med hjälp av en hjulgrävare, försedd med en 1,6 m. bred planskopa. Sammanlagt drogs fyra sökschakt med en totallängd om ca 60 löpmeter inom undersökningsområdet (se bilaga 1 resp. *Fig.3*). Sökschakten mättes in manuellt och digitaliserades i efterhand mot fastighetskartan i datorprogrammet ArcView 8. Dokumentation med digitalkamera skedde fortlöpande under fältarbetsinsatsen.
