Gribshunden

**Marinarkeologisk dokumentation av skeppsvrak
vid Stora Ekön**

L1978:2168/ RAÄ Ronneby 728

Marinarkeologisk dokumentation, 2022

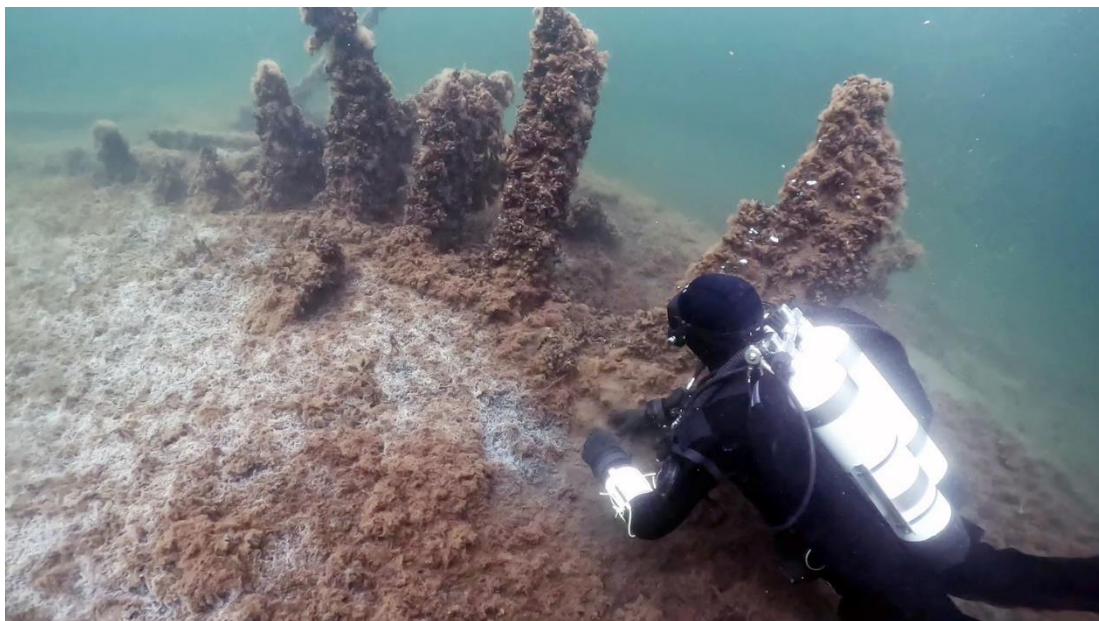
Vid dykningarna den 23 maj 2022 var vraket täckt av lösa alger, cirka tre till fyra decimeter tjockt lager vilket försvårade besiktningen. (bild 1) Metoden med att använda säckar för att stabilisera utgrävningsschaktet har fungerat på ett bra sätt, inga skador kunde upptäckas. Kistan med utrustning för projektillverkning kunde inte återfinnas trots att de lösa algerna flyttades för hand, möjligen har den blivit översedimenterad av sand/bottensediment. De ankarstenar som placerades runt vraket 2021 har som förväntat sjunkit ner i botten och utgör mycket goda ankringsförutsättningar även för större dykplattformar. I området kring vraket kunde inga tidigare okända frameroderade timmer upptäckas.

Bild 1. Vraket täckt av lösa alger. Foto Jens Lindström.

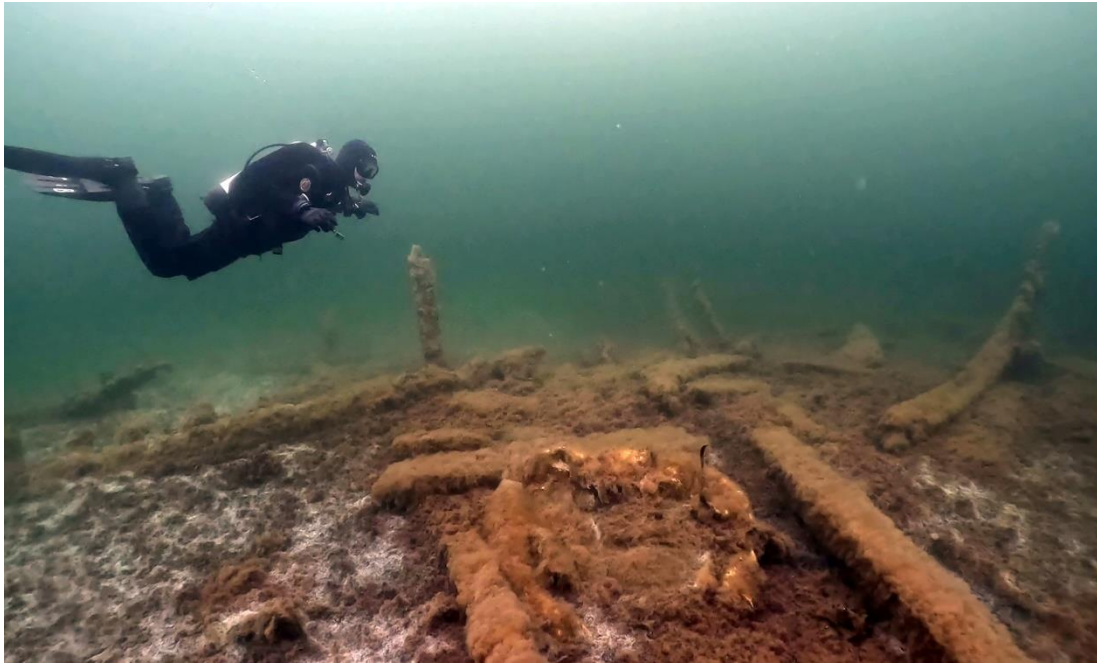
2021 togs ett schakt upp på cirka två gånger två meter, varvid cirka 250 föremål bärgades för forskning och konservering, jfr Blekinge museum rapport 2022:11. Efter avslutad utgrävning fylldes schaktet med jutesäckar vilka innehöll eldningsved som påträffats i schaktet. Ovanpå dessa lades ytterligare jutesäckar fyllda med finkornig sand för att stabilisera schaktet och förhindra att dess kanter rasar. Denna metod har fungerat väl då inga stora raseringar kunde iaktas runt schaktet. (bild 3)

Bild 3. Det igenfyllda schaktet från 2021. Foto Jens Lindström.

Vraket uppvisar inga negativa effekter från de undersökningar som företogs 2021. Både det grävda schaktet och den delvis framgrävda kanonen ligger väl skyddade i sedimentet täckta av ett tjockt lager alger. Vid besiktning av bojstenar NO om vraket iaktogs ett flertal stenar, 20–50 centimeter i diameter. Dessa kan uppfattas som aparta då botten runt vraket i övrigt är platt och utan inslag av sten, och bör därför dokumenteras.

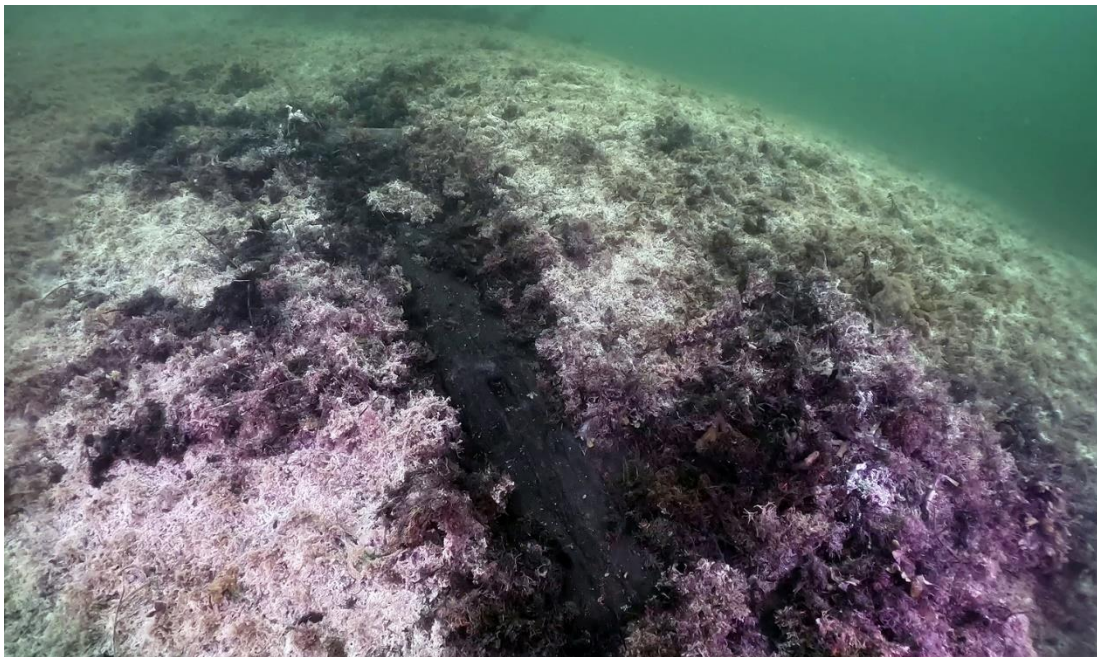
Den stora kanonen som påträffades 2021 akterut vid vrakets babordssida var helt täckt av alger och var inte synlig. När algerna delvis flyttats kunde det konstateras att den ligger i stabilt läge där den lämnades året innan och är väl skyddad. (bild 4 och 5)

Bild 4. Den stora kanonen 2022. Foto Jens Lindström.

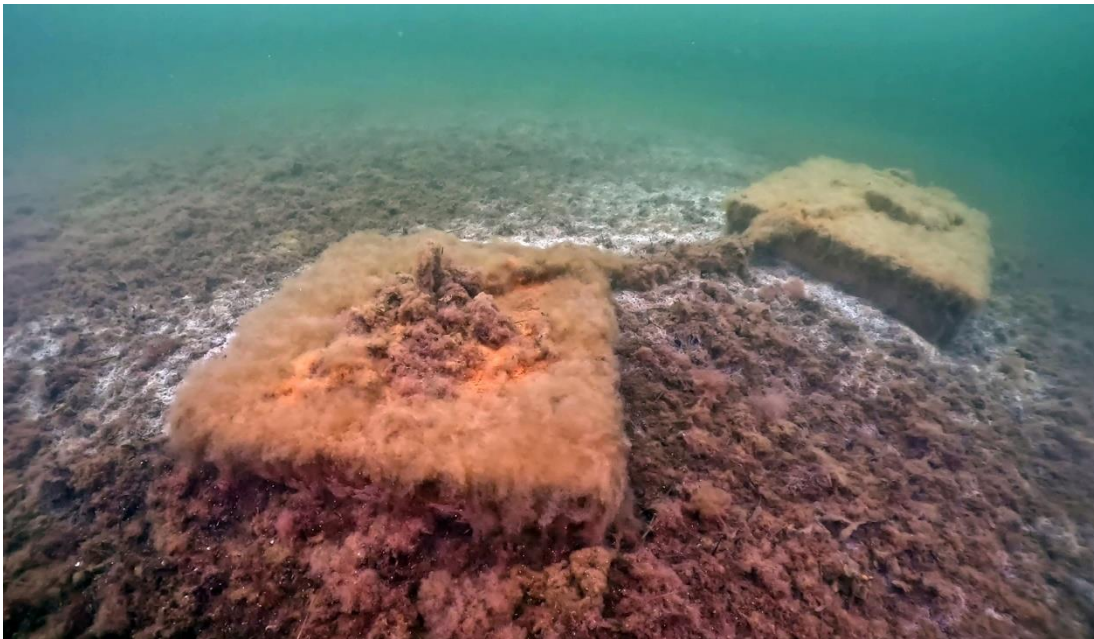
De fyra bojstenar som placerades ut runt vraket 2021 har sjunkit ner i bottensedimentet som förväntat. De bojstenar som ligger SV och NV om vraket är förankrade i bojstenar sänkta av Kalmar läns museum 2006 med grov kätting i god kondition, och utgör stabila fundament för framtida ankringar. (bild 6) Anledningen till dubbla bojstenar i SV och NV är att vindriktningen på platsen till största delen är västlig.

Bild 7. Sammankopplade bojstenar SV om vraket. Foto Jens Lindström.
