Glimmebodagården 2018

Antikvarisk medverkan, 2018

Antikvarisk medverkan, 2018
Brösarp socken
Tomelilla kommun
Skåne län

Sammanfattning av utförda åtgärder

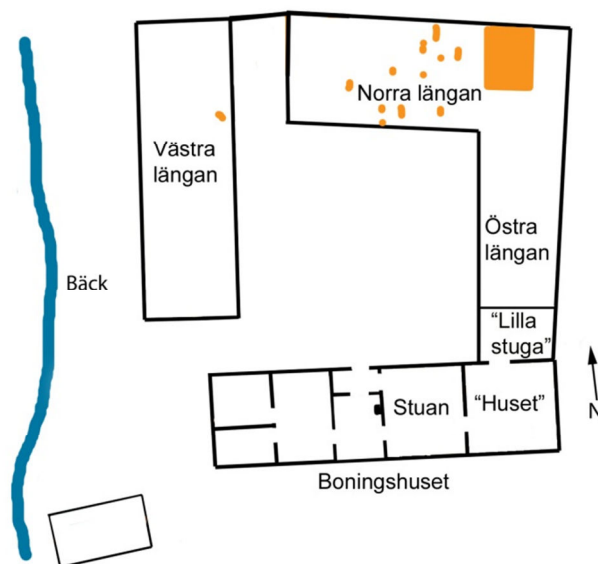
Fig. 1. Plan över utförda åtgärder 2018. De gula "fläckarna" visar ungefärlig plats för lagningsarbeten.

På norra längans norra takfall har östra rännalden till sin helhet omtäckts. Därutöver har lagningsarbeten skett på norra längans bägge takfall.

På norra längans norra och södra takfall har omfattande lagningsarbeten utförts efter ett massivt rättangrepp våren 2018. Se vidare nedan under Avvikelser från arbetshandlingarna.

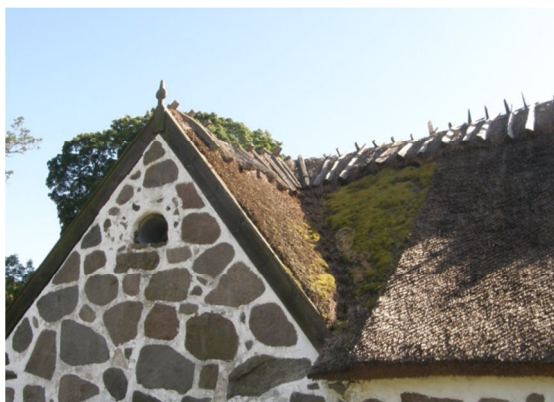
Fig. 2. Ränn dalen före arbetet.

Norra längans nordöstra rännadal har till sin helhet omtäckts med råghalm från Danmark och Polen (fig. 2 och 3). Bindning är gjord med tjärgarn och rafter av oskalade hasselkäppar (huggna i Maglehem) mot befintliga läkter av kanthuggna granslanor. Ryggning är utförd med löspressad råghalm. Ryggträna av ek är återanvända, samt parfästa med hasselkäppar.

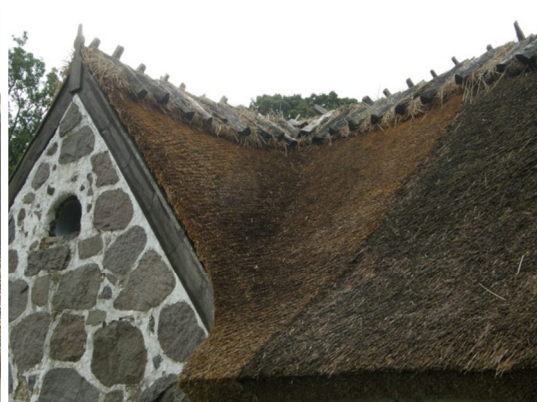
Fig. 3. Ränn dalen efter arbetet.

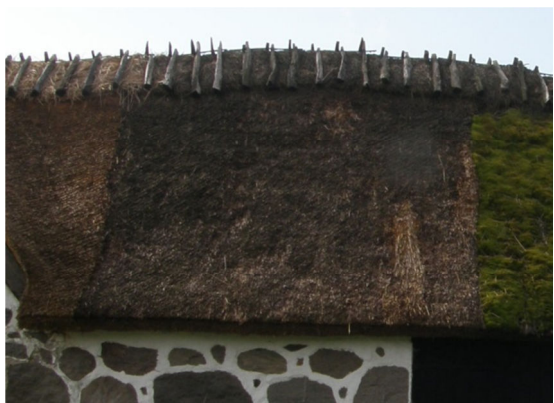
Fig. 4. Exempel på lagningar, norra takfallet.

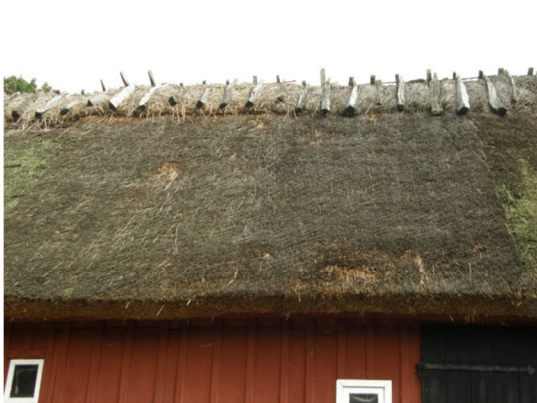
Fig. 5. Exempel på lagningar, södra takfallet.

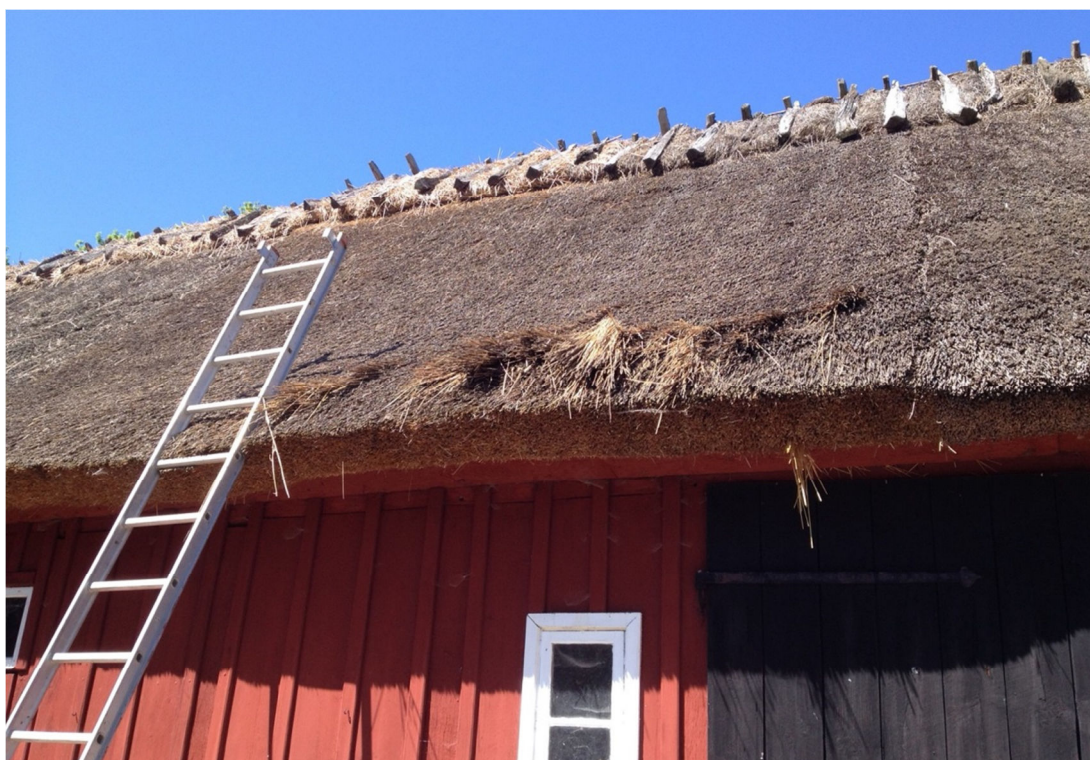
Ursprungligen var det tänkt att omtäckning även skulle ske med ett sti på västra längans östra takfall. Men på grund av att råttor plötsligt – under våren 2018 – kolonialiserat delar av norra längans takfall, och därmed påbörjat ett massivt förstörelsearbete av befintligt, fullgott takmaterial (fig. 6 och 7), tvingades omprioritering göras för att avhjälpa skadorna. Efter en långdragen saneringsinsats genom försorg av hembygdsföreningen och entreprenören, samt med hjälp av Anticimex, kunde problemet till slut avhjälpas (samtliga råttor bedömdes vara avlivade under början av juni 2018). Då skadeangreppet blev känt skedde upprepade lagningsinsatser, ofta dag för dag, av entreprenören för att säkerställa längans regnskydd tills grundproblemet var avhjälpt. Då halmen på takfallen är erforderligt tröskad är det okänt varför råttorna sökte sig till taket.

Fig. 6. Exempel på skada efter råttangrepp. Skadan lagad på fig. 5. Foto Ingmar Melin.

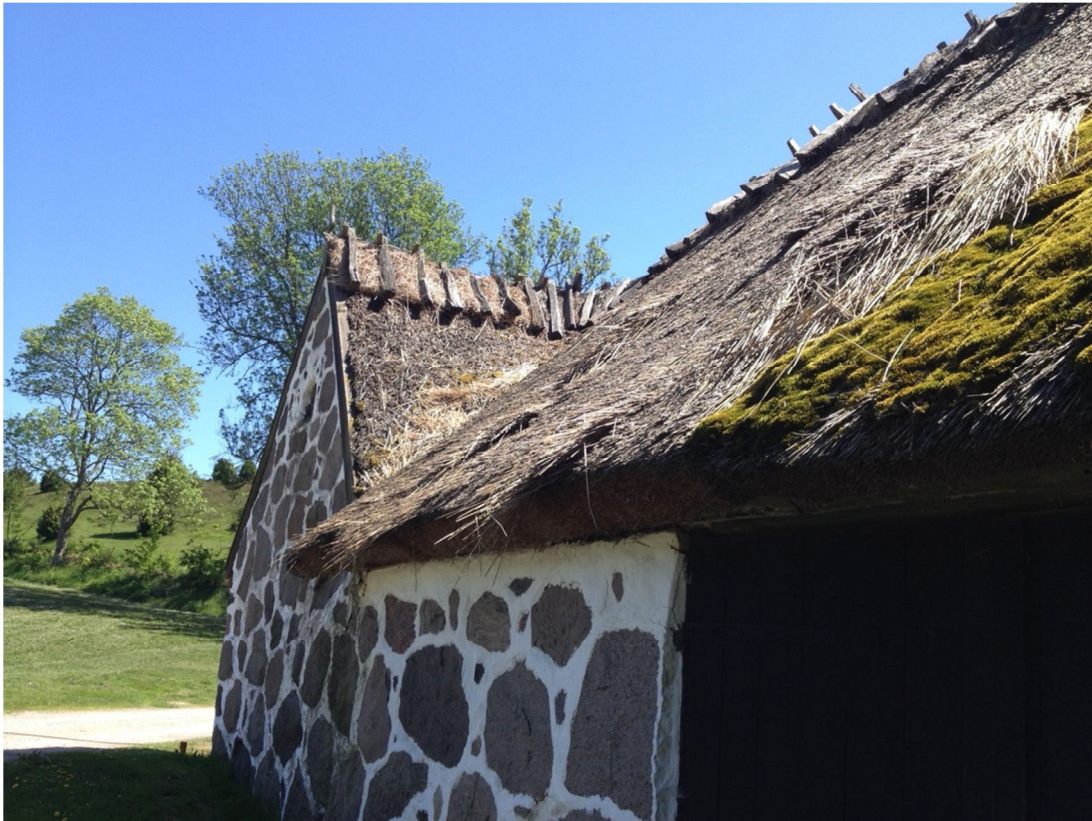
Fig. 7. Skador på norra takfallet. Foto Ingmar Melin.

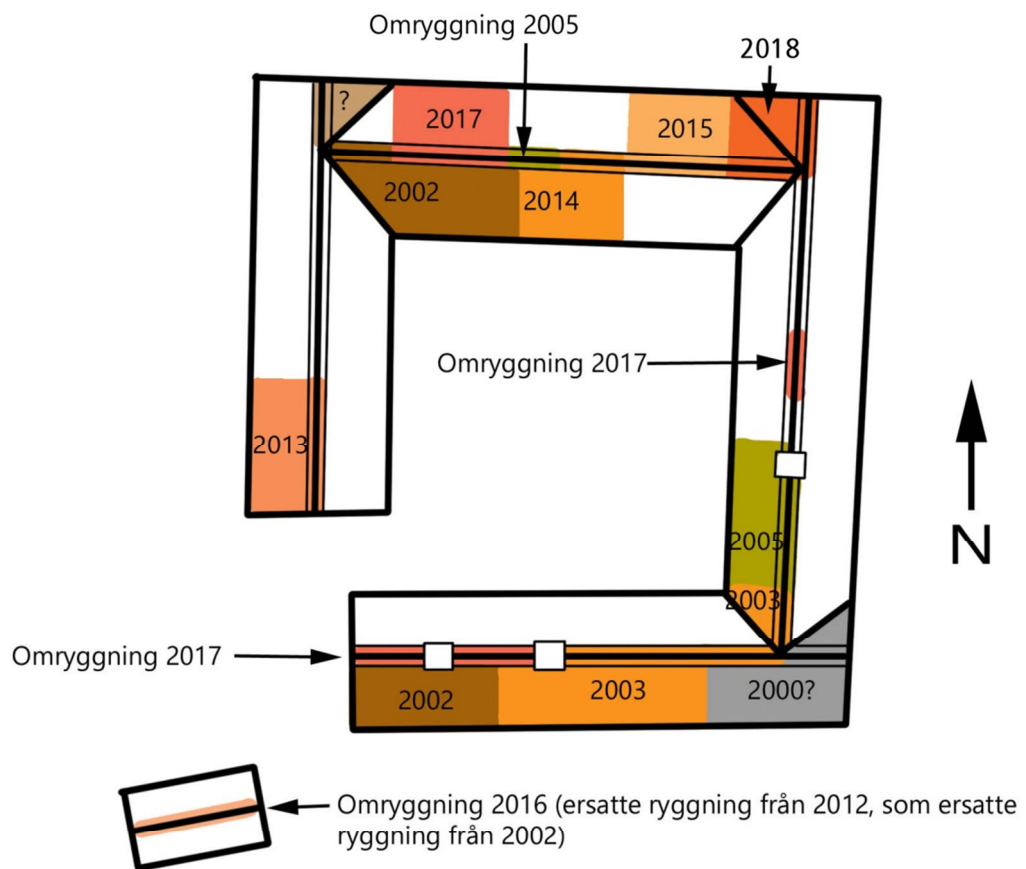
Bilaga 1

Plan över omtäcknings- och omryggningsarbeten utförda på Glimmebodagården ca 2000–2018. Planen är en efterrekonstruktion och är inte heltäckande. Illustration Jublin Alftberg, 2018.
