BLEKINGE MUSEUM

Rapport 2023:35

Marinarkeologisk undersökning och dokumentation av fartygslämningen Slädövraket, RAÄ Listerby 184 (L1978:1905)

Marinarkeologisk undersökning, 2023

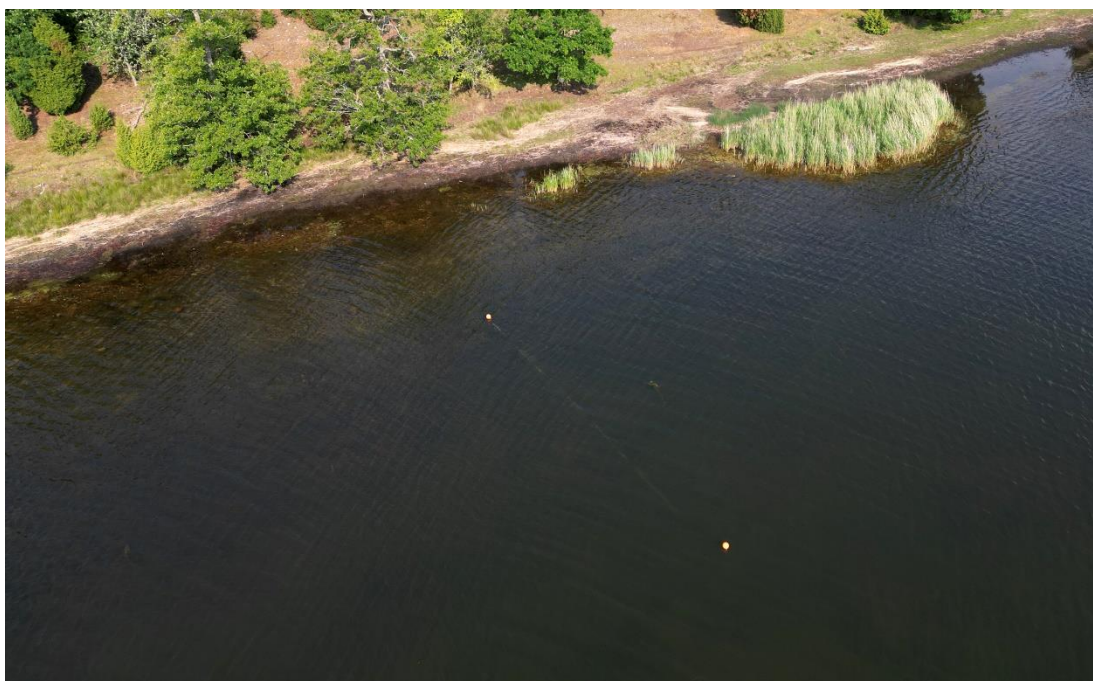
Figur 2 Lämningens utbredning öster om Slädö, fören ligger in mot land. Foto Jens Lindström.

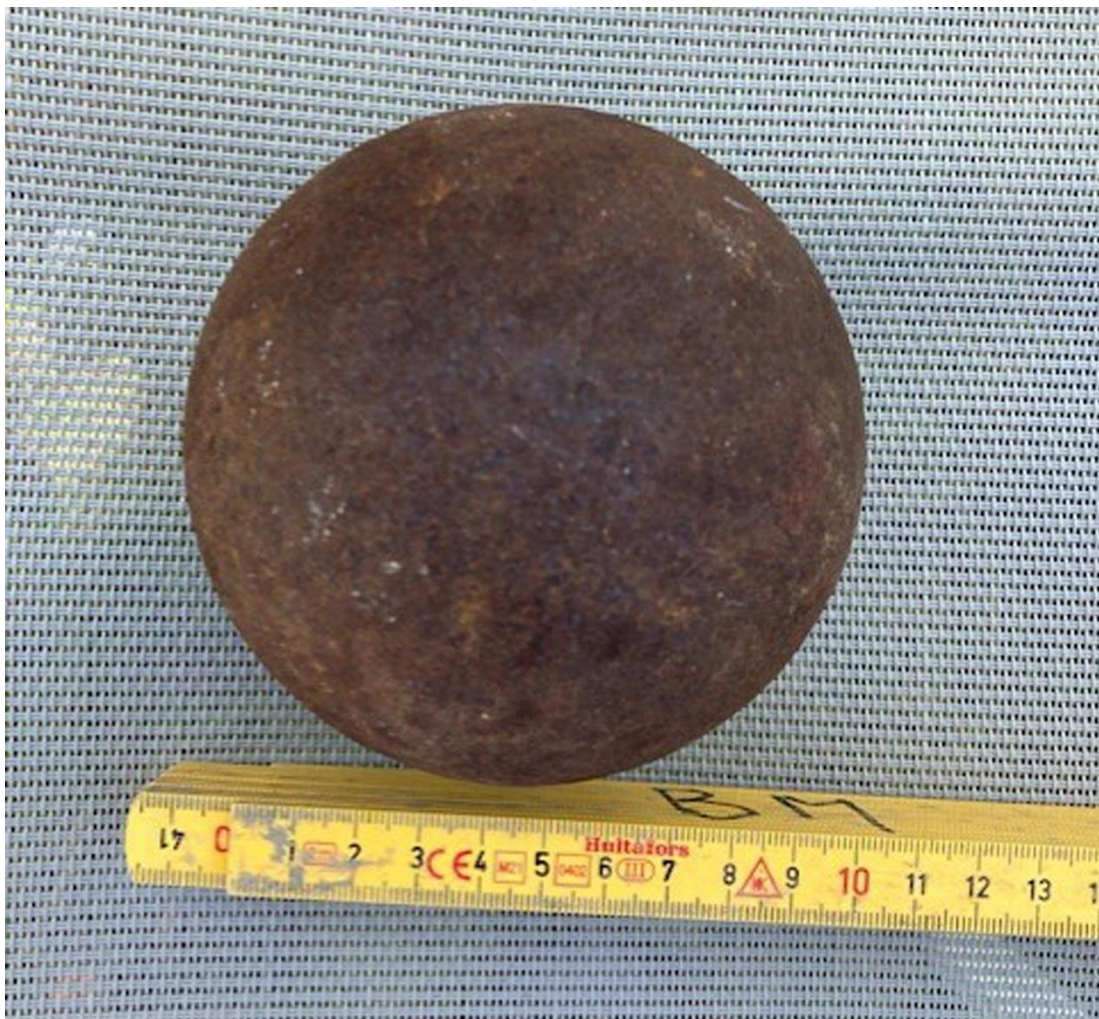
Dimensioner och vikt talar för att de härrör från en så kallad fältslanga om 10 pund från 1500-talet (Björk & von Arbin 2022: 8f). Sommaren 1941 bärgade marinen olika skeppstimmer såsom spant, bord och en del av kölen med hjälp av dykare (Engström & Lindén 1941). Man gick hårt åt fartygslämningen och någon antikvarisk kompetens förefaller inte ha närvarat under arbetet. Marinen verkar ha haft framskridna planer på att bärga hela skeppskonstruktionen, men dessa planer realiserades aldrig.

Figur 4 10-pundig kanonkula påträffad vid Slädövraket under 1940-talet av Ture Johansson. Foto Mikael Björk.

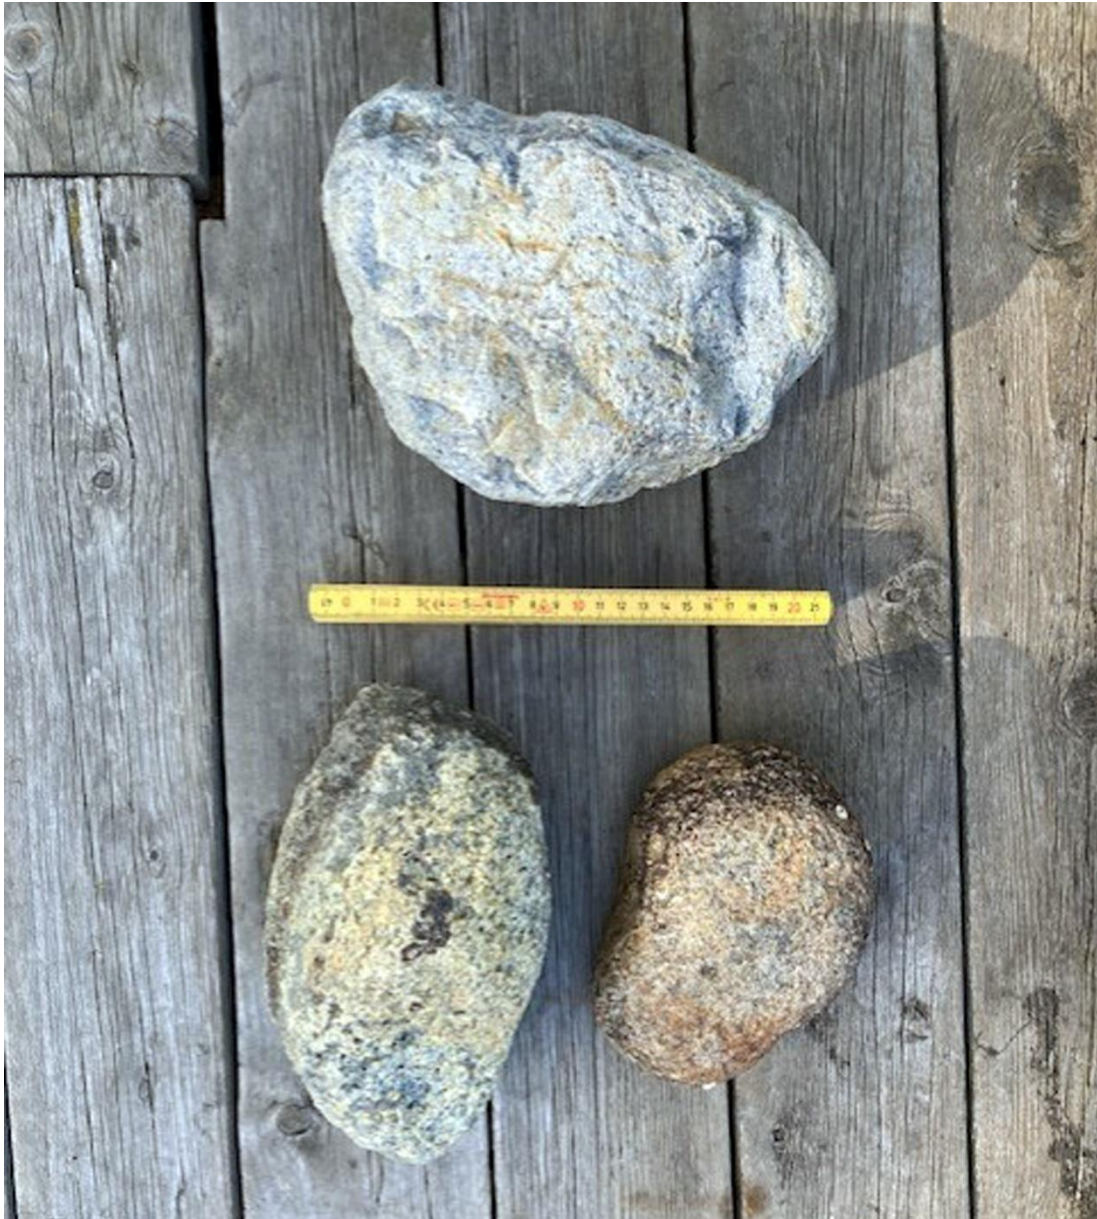
Tre preparat på den förmodade barlasten togs upp för eventuell framtida petrografisk analys (figur 7). Förhoppningen är att en sådan analys kan ge en ytterligare fingervisning om fartygets geografiska hemvist.

Figur 7 Tre upptagna stenar från fartygslämningen som sannolikt utgjort barlast. Foto Mikael Björk.
