BLEKINGE MUSEUM

Rapport 2019:16

Lindströmska gården - fasadmålning

Antikvarisk medverkan, 2019

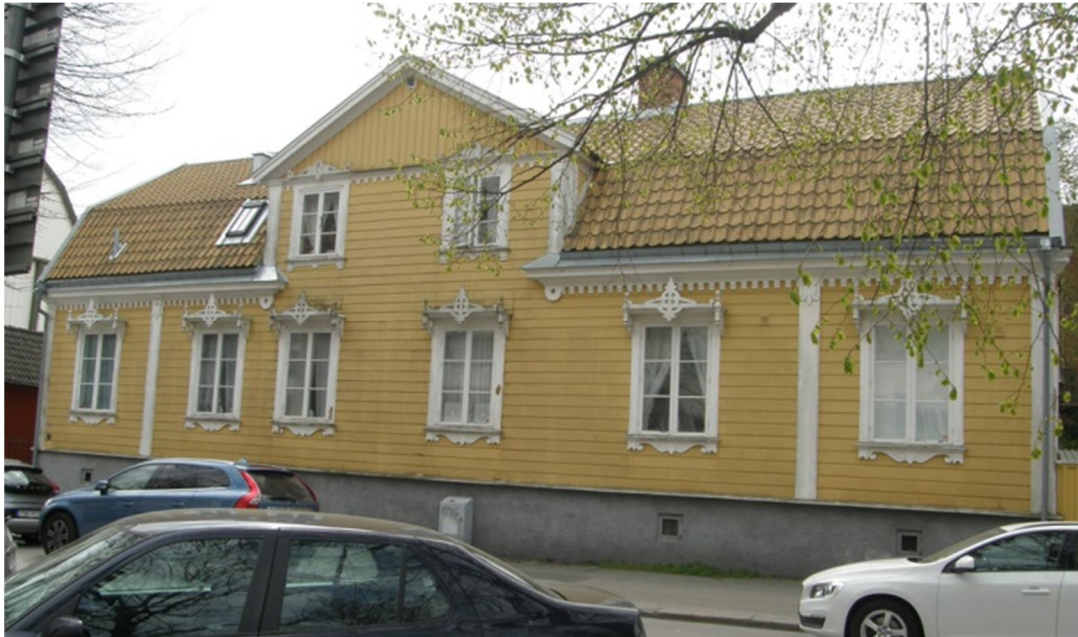
Fig. 1. Gatufasaden innan ommålning, 2019-04-25.

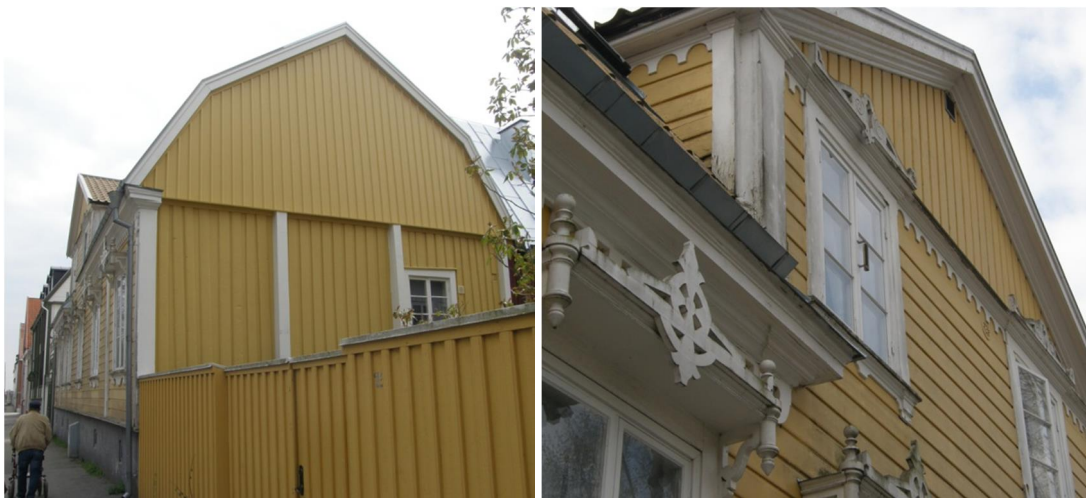
Fig. 2. Gatufasaden, vy mot öster. Fig. 3. Fasaden är rikt dekorerad.

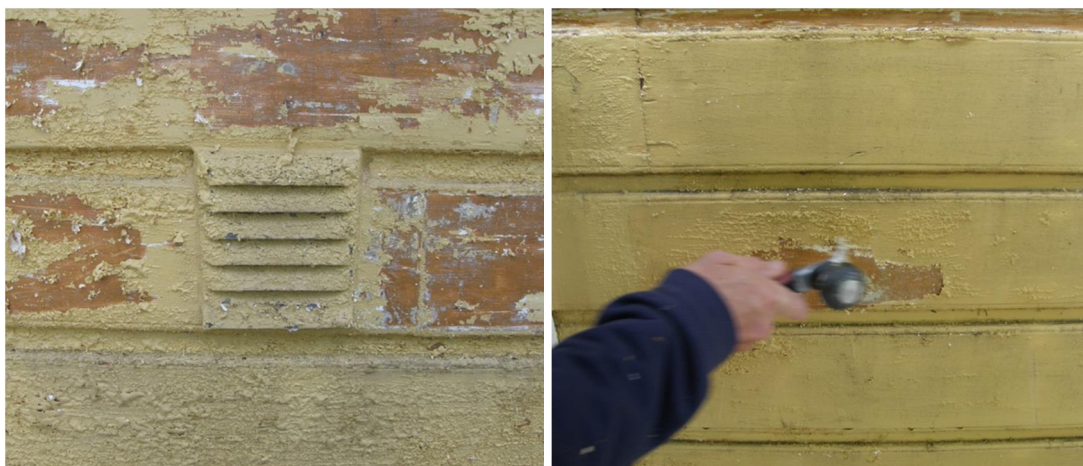
Fig. 6. Färgborttagningsmedel har påförts och färgen börjar lösas upp. Fig. 7. Det upplösta färgskiktet lossade lätt med skrapa.

ning, varför en alternativ metod med färgborttagningsmedel provades (ES, TakCare, bestående av organiska lösningsmedel, bland annat Butylpyrrolidone). Sektionsvis penslades färgborttagningsmedlet på fasaden i två omgångar. Vid den första strykningen (tunt) påbörjades den kemiska processen och färgen började lösas upp. Efter några timmar gjordes en andra strykning (flödigt) som fick verka i ca ett dygn. Vid processen lyftes färgen från underlaget, luckrades upp och kunde därefter tas bort med färgskrapa (fig. 6 och 7). De torra och renskrapade ytorna slipades släta med sandpapper.

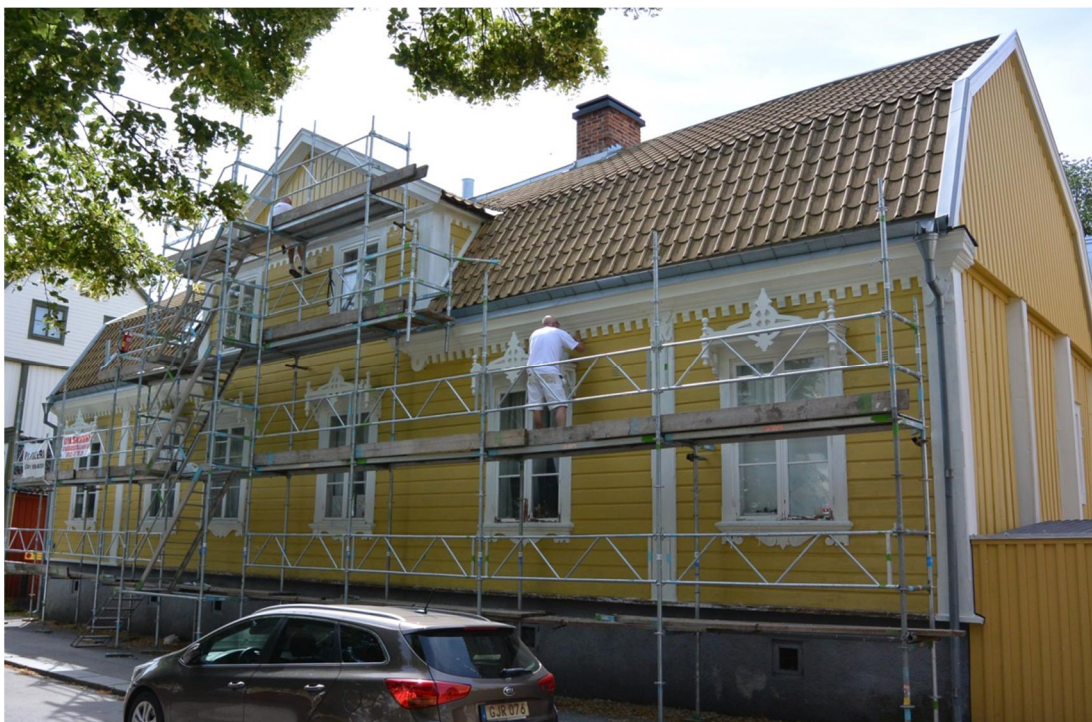
Fig. 8. Grund- och mellanstrykning är gjord på hela fasaden, slutstrykningen är precis påbörjad (2019-06-25).

Inför ommålningen valdes linoljefärg (Engwall o. Claesson) i kulören ”Herrgårdsgul” (NCS S2040-Y10R) till fasaden och vit linoljefärg till fönsterfoder och trädetaljer, likt befintlig färgsättning på byggnadens övriga fasader. Målningen utfördes i tre tunna strykningar. Grundmålningen utfördes med linoljefärg utspädd med ca 15% balsamterpentin, mellanstrykningen utspädd med ca 5% balsamterpentin och slutstrykningen gjordes med outspädd färg.

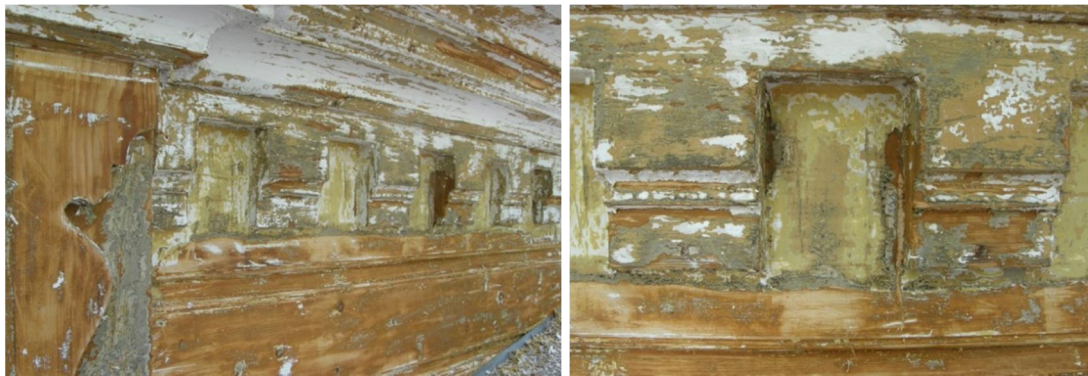
Huvuddelen av gatufasaden har vid tidigare renoveringstillfälle skrapats trären, med undantag av takfotens dekorativa profileringar och tandfris. Vid färgborttagningen upptäcktes äldre bevarade färgskikt vilket gjorde att en analys av tidigare färgsättning kunde göras (fig. 11 och 12). Inräknat den befintliga gula kulören kunde sex olika färgskikt identifieras:

1. grön umbra, ca NCS 6010-G90Y
2. brun umbra, ca NCS 2020-Y20R
3. ockra, ca NCS 3050-Y20R
4. gulare än NCS 4030-Y
5. vit
6. befintlig gul kulör

Fig. 11. På takfotens profileringar och tandfris fanns äldre färgskikt bevarade. Fig. 12. Detalj av tandfris. Grön umbra, brun umbra och därefter ockra identifierades som de äldsta kulörerna.

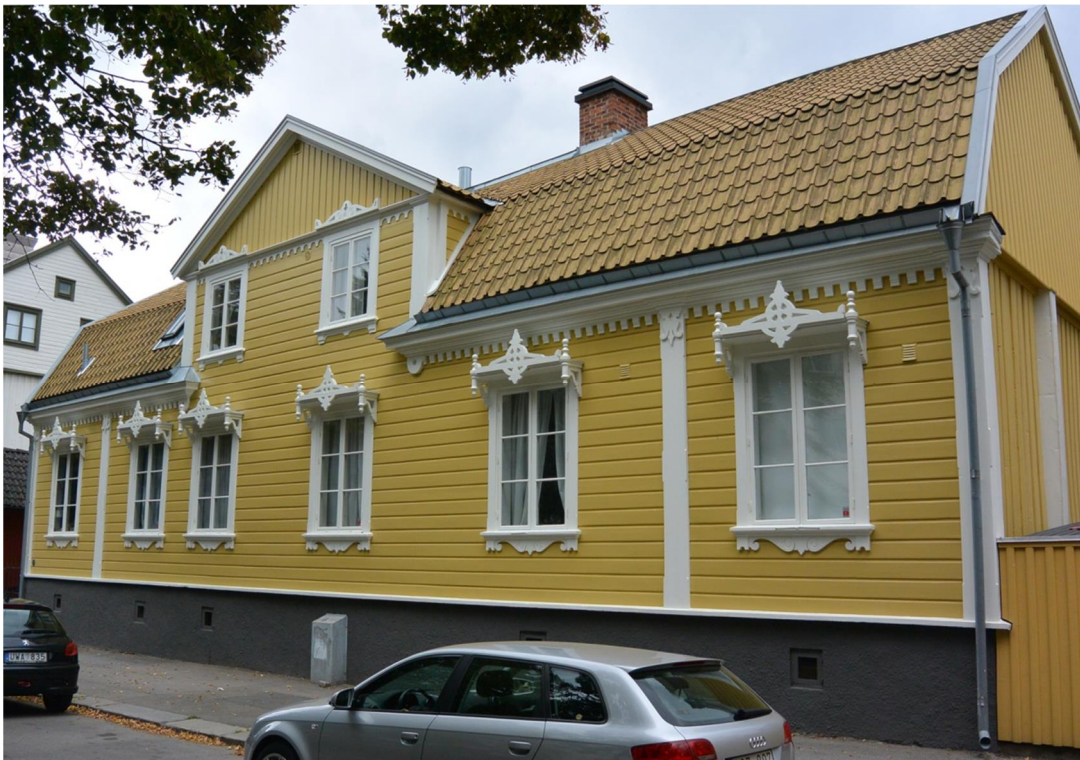
Fig. 13. Gatufasaden efter ommålning, 2019-09-03.

Genom borttagning av det moderna, alltför täta, färgskiktet minskar risken för framtida skador på byggnadens panel och byggnadsdetaljer, vilka är av stor betydelse för byggnadens arkitektoniska uttryck. En återgång till traditionell och väl beprövad linoljefärg bidrar till att byggnadens ursprungliga karaktär stärks samtidigt som att möjligheterna till framtida bevarande ökar. Analys och dokumentation av äldre färgskikt bidrar till ny kunskap om byggnadens historia, vilket kan vara till nytta i det framtida bevarandearbetet.
