BLEKINGE MUSEUM

Rapport 2022:38

Villa i södra Blekan - byte av fasad

Antikvarisk medverkan, 2022

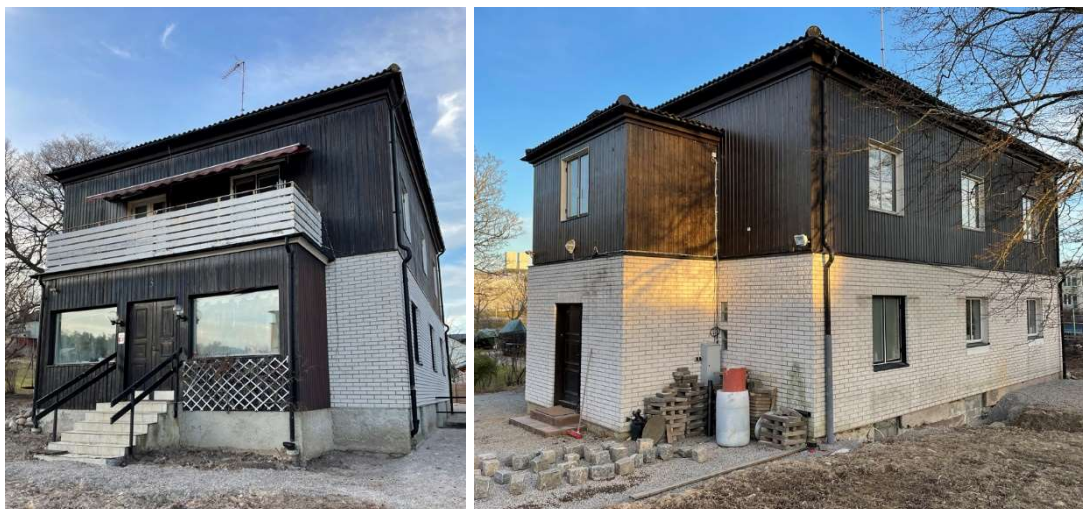
Fig. 3. Fasad mot söder, före arbetet. Fig. 4. Nordvästra hörnet, före arbetet.

På 1970-talet gjordes tilläggsisolering av byggnaden och bottenvåningen kläddes med vitt mexitegel och den övre våningen med stående, brunmålad träpanel.

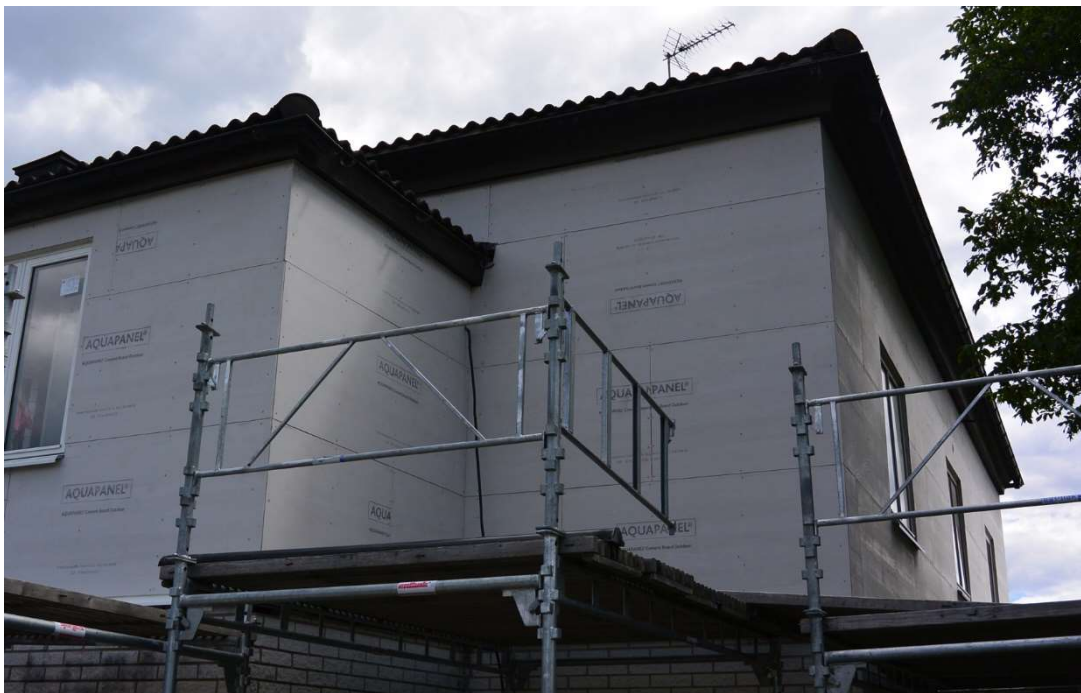
Fig. 6. Nordvästra övre hörnet. Träpanelen är demonterad och ersatt av skivmaterial.

Inledningsvis demonterades den övre våningens träpanel och blottade vindpapp utanpå en regelstomme isolerad med mineralull. Befintlig regelstomme kompletterades med stående regler varpå putsbärare i form av cementbaserade skivor (Aqua-panel Outdoor, Knauf Danogips, fig 6) med tjockleken 12,5 mm skruvades fast. Bottenvåningens mexitegelfasad grundputsades (Webertherm 261 putsbruk EF) för att utjämna ojämnheter i fogar och tegelstenar och skapa ett jämnt underlag. En vitlackerad midjeplåt monterades i skarven mellan de båda våningarnas fasadskikt för att överbrygga olikheter i tjocklek och utförande samt undvika sprickbildning (fig. 9). På grundputsade ytor fästes galvaniserat putsnät varpå puts (Webertherm 261 putsbruk EF) sprutades på i två skikt. De slätputsade fasaderna avfärgades med silikatfärg i vit kulör (Weber) i två strykningar.

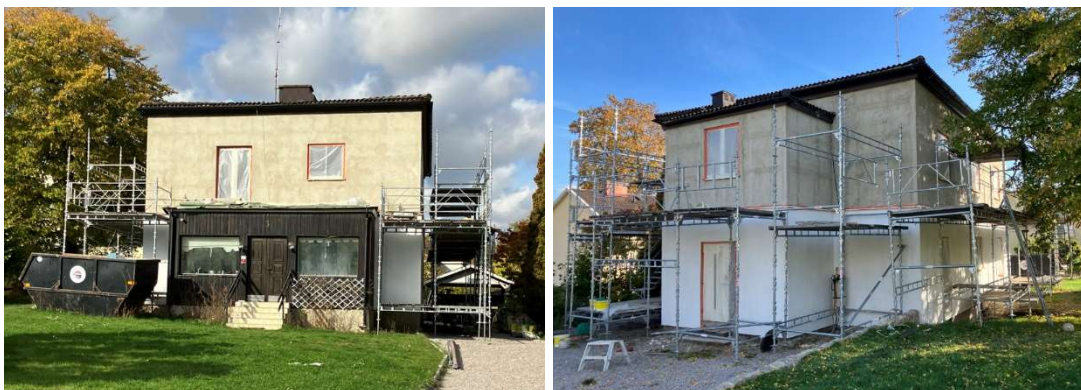
Fig. 7 och 8. Fasad mot söder respektive nordväst, under arbetet.

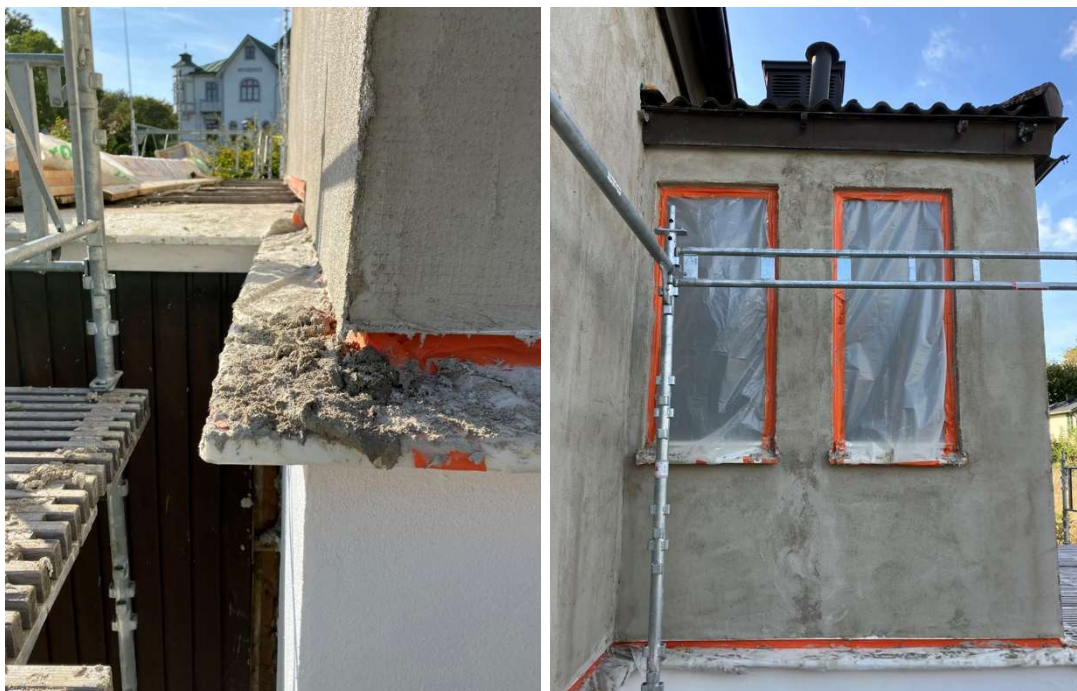
Fig. 9. Närbild midjeplåt mellan ovan- och bottenvåning. Hviidehus skymtar i bakgrunden. Fig. 10. Övre delen av farstun mot norr, under arbetet.

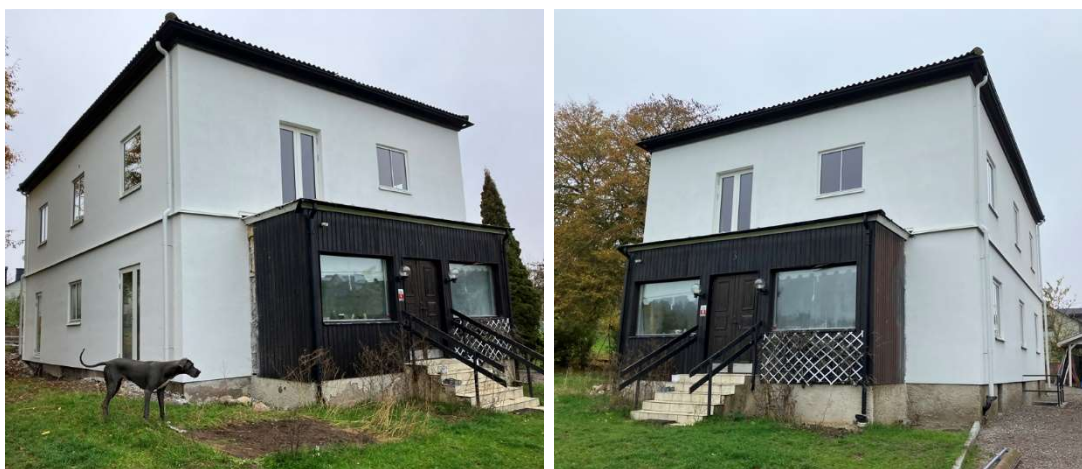
Fig. 11 och 12. Fasad mot sydväst respektive sydost, efter arbetet.

Villans mexitegel- och träpanelinklädda fasad har bytts ut mot en ny putsad fasad avfärgad med silikatfärg i vit kulör. Detta gjordes genom att träpanelen demonterades och ersattes av putsbärare i form av cementbaserade skivor. De mexitegelklädda delarna nätades och hela fasadens slätputsades med kalkcementbaserat bruk. Underliggande äldre fasadmateriäl bibehölls under de nya skikten.

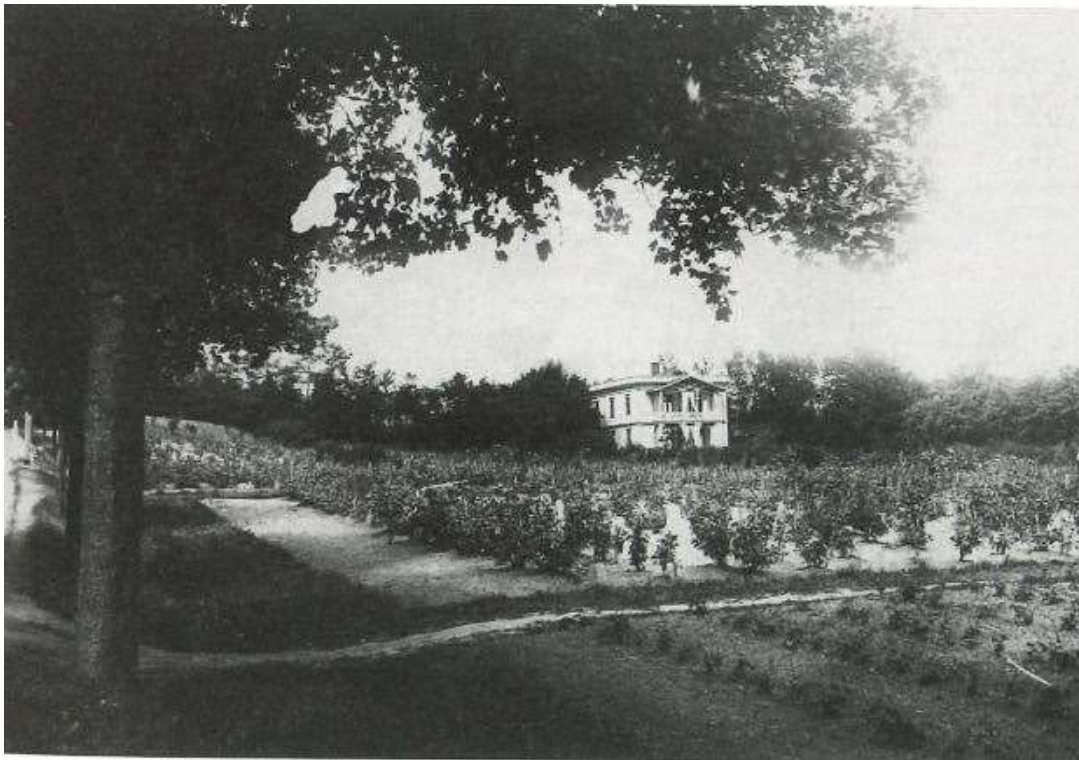
Fig. 15. Villa L, vy mot nordost, möjligen det enda kända bevarade fotografiet. Det slacka valmade taket känns igen, liksom fönstersättningen. Mot söder fanns en stor träveranda i två våningar. (Ur Ronneby Brunn 300 år, utgiven år 2005.)

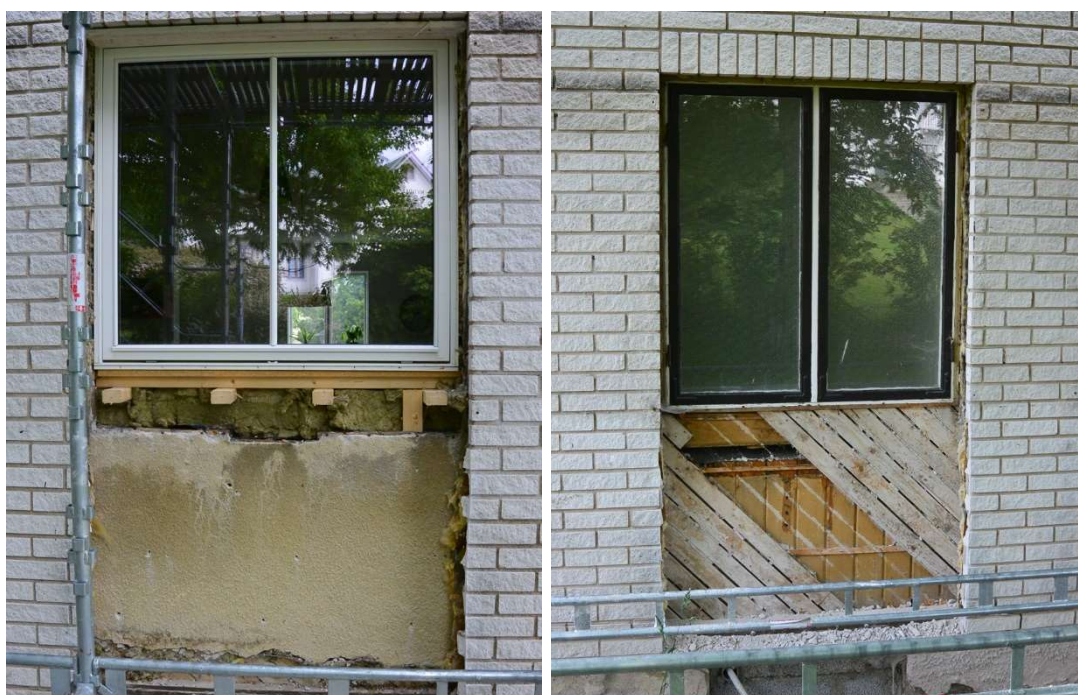
Fig. 17. Under mexitegel och isolering finns den putsade fasaden i en beige gul kulör. Fig. 18. Under putsen finns snedställd spräckpanel ovanpå en ursprunglig stående fasspontpanel som förmodligen kan dateras till början av 1900-talet.

I samband med förstoring av två fönsteröppningar utmed västra fasaden togs befintliga fasadmaterial bort. Under mexitegel och isolering fanns den bevarade putsfasaden från mitten av 1900-talet, avfärgad i en beige gul kulör (fig. 17). Under puts-skiktet fanns hönsnät fäst på spräckpanel och därunder en stående hyvlad fasspontpanel målad med linoljafärg i gul kulör (fig. 18 och 19). Det framgick även att de bakomliggande fönsteröppningarna var igensatta i nederkant, vilket visar att de ursprungliga fönstren var högre.

De äldre fasadmaterialet, såväl mexitegel som puts och träpanel, är bevarade under nuvarande putsskikt vilket inte bedöms påverka dessa negativt, t ex vad gäller fuktproblematik.

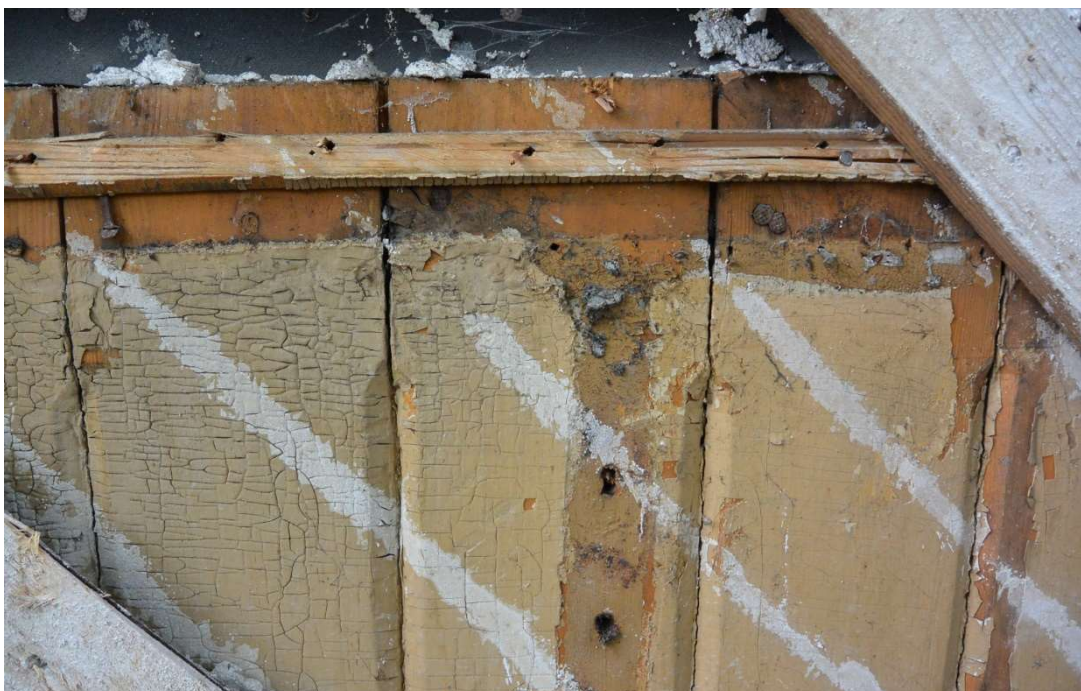
Fig. 19. Närbild av den underliggande panelen målad med linoljafärg i en gul kulör.
