## Cirkulationsplats E22 – väg 121

Mörrum socken, Karlshamns kommun

Särskild utredning

Blekinge museum rapport 2005:11  
Mikael Henriksson

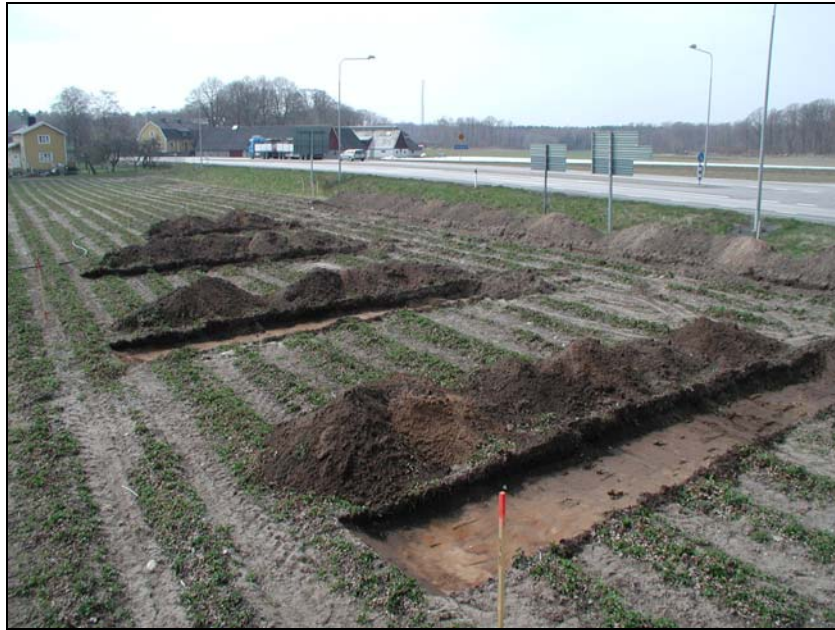
Fig.3 – Utredningsområdets sökschakt 1-5 fotograferade mot SV.

Sökschakten inom jordgubbsåkerns krönläge var ca 10 m långa, med undantag för schakt 2 som var 6 m långt och schakt 1 som mätte 37 m. Schaktningsdjupet uppgick överallt till mellan 0,4 och 0,45 m och undergrunden bestod av gulbrun till vit havssand.

Markområdet strax söder om E 22 har helt uppenbart varit hårt ansatt av jordbruket under de senaste århundradena, vilket underströks av tydliga spår efter intensiv plöjning. Ett fåtal, knappt skönjbara rester av sotiga och humösa fläckar i undergrunden i schakt 1 resp. 4 påtalade dock någon typ av mänskliga aktiviteter på platsen under sannolikt förhistorisk tid. Spårens ålder gick det inte att säga något om, och en stor mängd djurgångar i direkt anslutning till dessa gjorde en tolkning källkritiskt svårartad, för att inte säga omöjlig. Ett mindre fyndmaterial av främst flinta tillvaratogs i schakt 1 resp. 2, vilket kompletterades med ett 10-tal stycken, tillvaratagna vid ytinventeringen av närområdet. Kristianstadflintornas kvalitet kan sammanfattas som allmänt dåliga. Merparten var frostsprängda och patinerade efter att ha plöjts omkring samt legat exponerade för väder och vind, och något enstaka fragment var svallat.

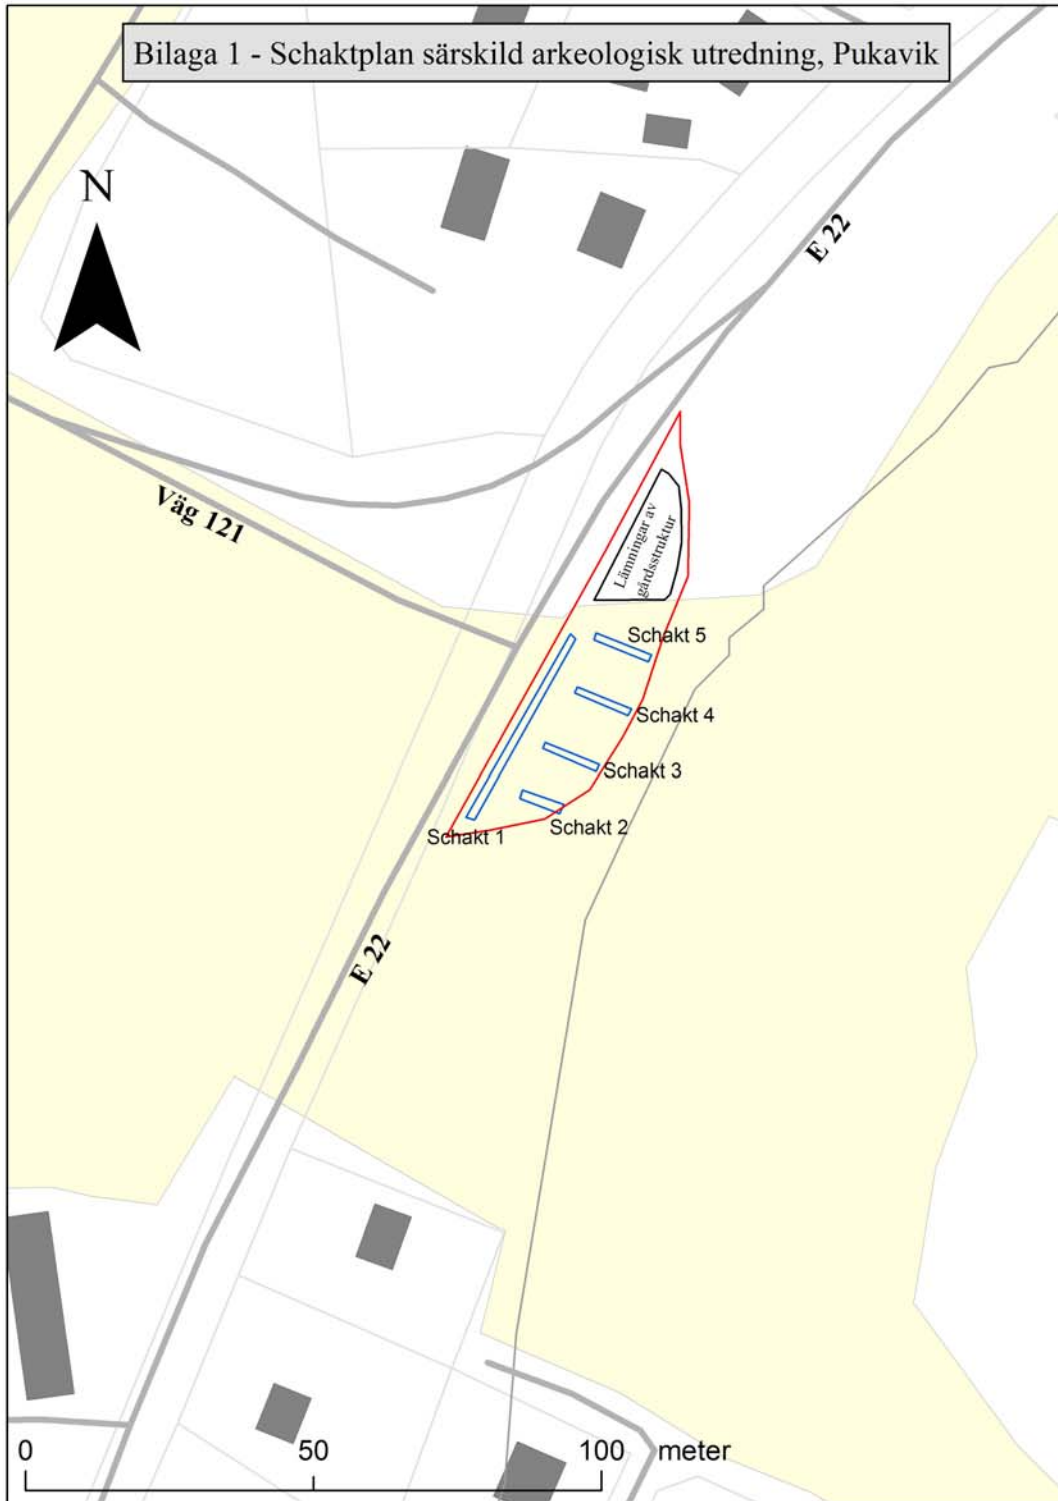
Bilaga 1 - Schaktplan särskild arkeologisk utredning, Pukavik

De planerade markingreppen för cirkulationsplatsen skulle uteslutande komma att påverka stycket SO om T-korsningen E22 – väg 121. Utredningsområdet (UO) kom därför bara att omfatta delar av en jordgubbsåker samt ett tidigare gårdsläge på denna sida av vägkorsningen (se bilaga 1). Sammanlagt drogs fem sökschakt med en totallängd om ca 75 löpmeter inom UO. Arbetsmomentet leddes av närvarande arkeolog från Läns museet. Grävningsarbetet utfördes av en maskinist Hans Moritz med hjälp av en hjulgrävare, försedd med en 1,7 m. bred planskopa. Sökschakten mättes in manuellt och digitaliserades i efterhand mot fastighetskartan i datorprogrammet ArcView 8. I samband med schaktningsarbetet handrensades vissa mindre ytor och misstänkta färgningar undersöktes i undergrunden. En kompletterande ytinventering av åkermarken i direkt anslutning till UO genomfördes, varpå en del lösfynd insamlades. Dokumentation med digitalkamera skedde fortlöpande i samband med fältarbetsinsatsen.
