BLEKINGE MUSEUM

Rapport 2022:34

Forneboda 2022 – taktäckning

Antikvarisk medverkan, 2022

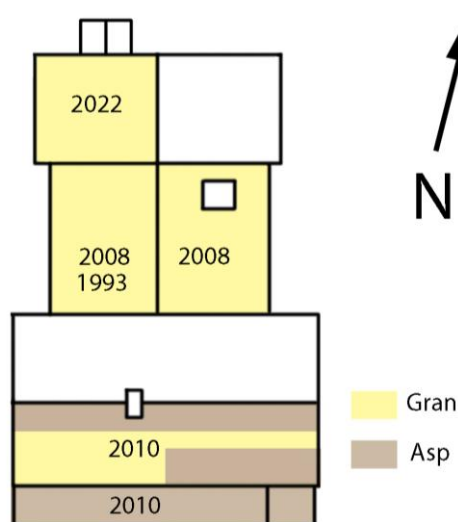
Fig. 1. Plan utvisande de kända årtalen för takfallens omtäckning, samt takstickornas material. Planen avses kompletteras efterhand som nya takfall omtäcks.

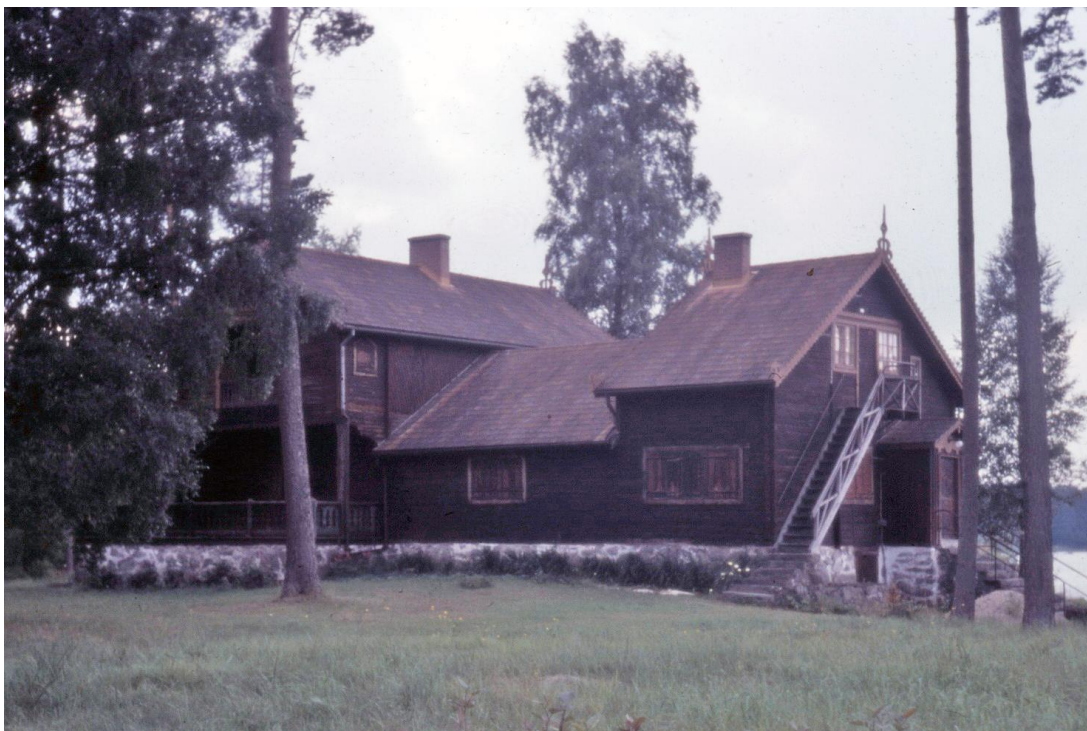
Fig. 2. Fornebodastugan 1968. Notera norra högdelens skorsten (till höger). Vy mot sydväst. Foto Blekinge museums arkiv, Blm_D 5687.

Hela fastigheten såldes 1993 till Olofströms kommun och 1994 bildades Fornebodastiftelsen. I samband med stiftelsebildningen skedde viss reovering, bland annat omtäcktes vissa takfall och norra högdelens skorsten (fig. 2) demonterades – för att ersättas med en ny, större skorsten på ryggåsdelens östra takfall (fig. 8). 1995 byggnadsminnesförklarades hela fastigheten, med Fornebodastugan och kringliggande småbyggnader. Hösten 2008 omtäcktes ryggåsdelens bägge takfall med takstickor (tillverkade i Mariestad). Detta arbete ersatte en täckning utförd 1993 (enl. uppgift i onummerad slutrapport från God Bostad Kulturmiljökonsult, 2009).

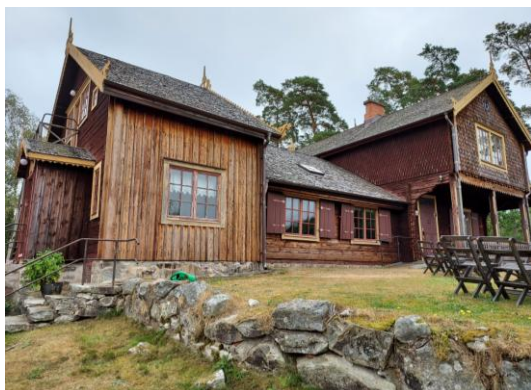
Fig. 3. Före arbetet.

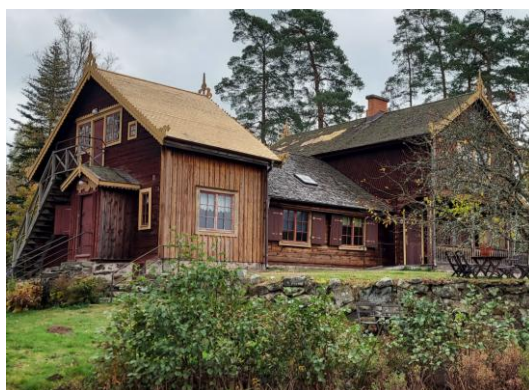
Fig. 4. Efter arbetet.

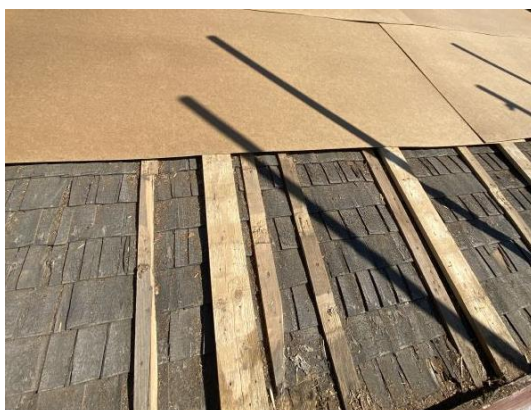
Fig. 5. Masonite läggs över det undre taket.

På norra högdelens västra takfall, ca 26 kvm, rensades befintliga takstickor till sin helhet bort. De borttagna stickorna var spikade på strö- och bärläcker, vilka är satta direkt ovanpå en äldre sticketäckning (fig. 5). Därefter monterades ett skyddande lager av oljehärdad masonite ovanpå de befintliga ströläckerna (fig. 5). Ovanpå masoniten sattes nya 1x2” ströläcker innan de befintliga 1x4” bärläckerna återmonterades (fyra av dessa byttes mot nya). Samtligt nytt läktmaterial är av sågad gran. De befintliga, figursågade vindskivorna omfästes i de nysatta bärläckerna.

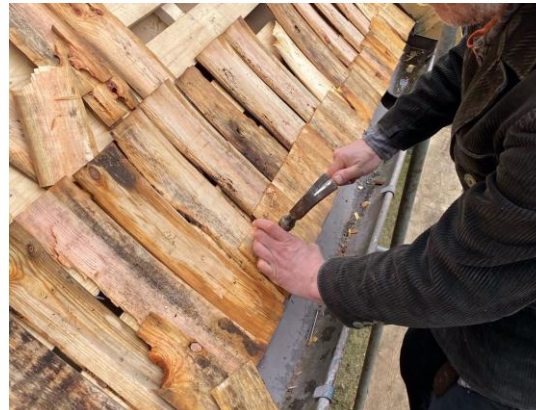
Fig. 6. Stabiliserande stickelager vid takfoten.

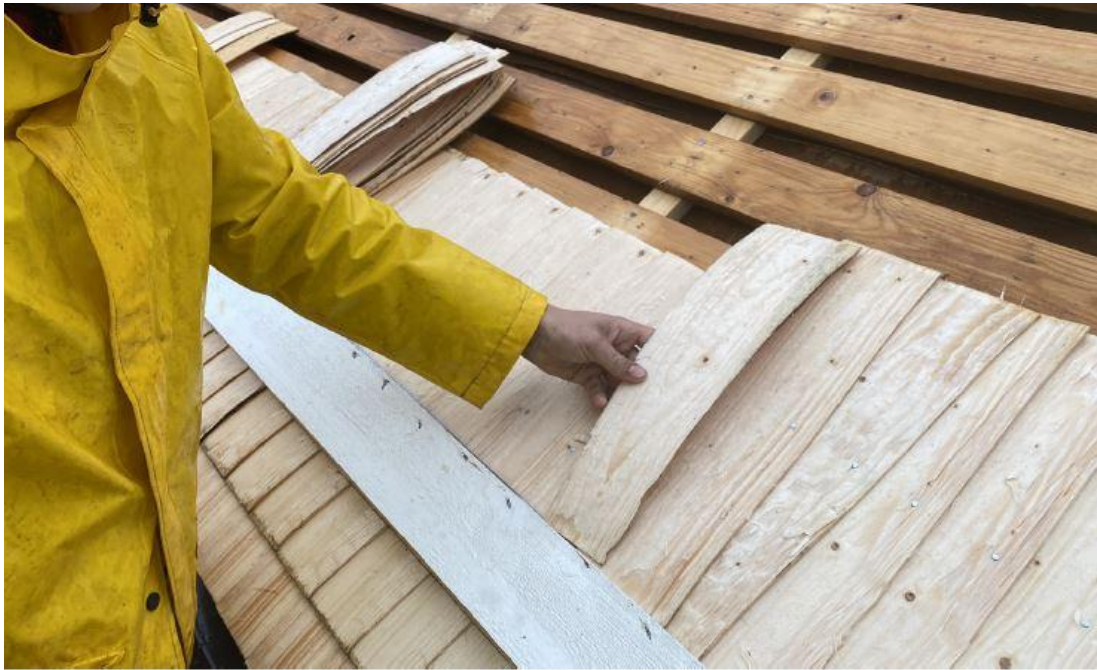
Fig. 7. Nya takstickor i fyrlagstäckning, satta på återanvända bärläcker.

Därefter skedde fyrlagstäckning med nytillverkade takstickor, där överlappningen växlades mellan höger och vänster (fig. 7). Stickorna, vilka uteslutande var av gran och kom från olika tillverkare (i Småland och Västergötland), blötlades noga innan användning. Fästning utfördes med 2” blank spik. Avslutningsvis fästes nya 1x6” nockbrädor av sågad fur.

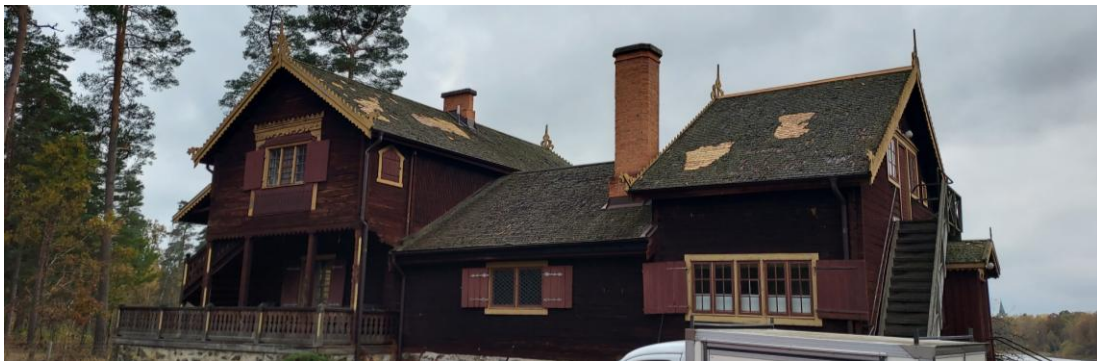
Fig. 8. Lagningar på norra högdelens östra takfall samt södra högdelens norra takfall.

Utöver norra högdelens västra takfall skedde även ilagningsarbeten på östra takfallet, samt på södra högdelens bägge takfall.

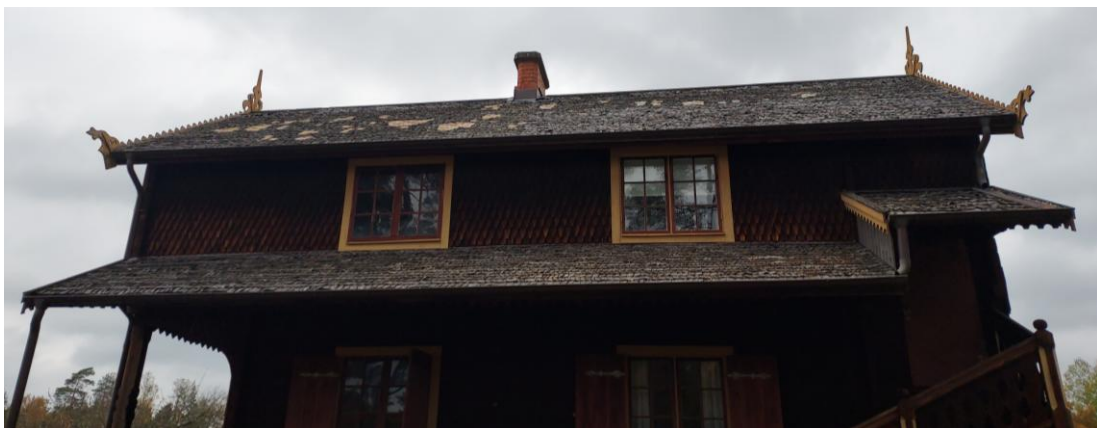
Fig. 9. Lagningar på södra högdelens södra takfall.

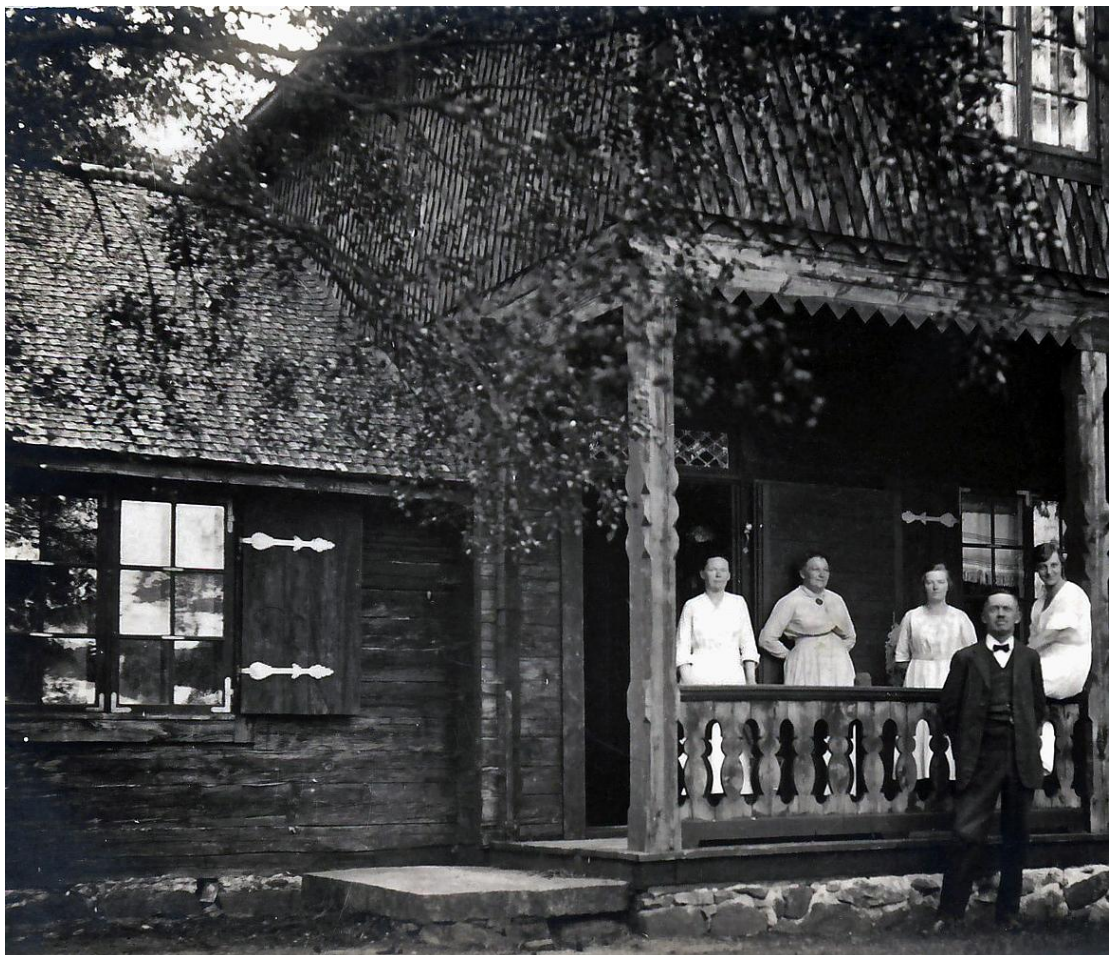
Vidare diskuterades huruvida Fornebodastugan ursprungligen (d.v.s. 1888) kunde ha varit täckt med takspån och inte takstickor – detta då södra högdelen i dekorativt syfte är klädd med spetsiga spån. Ett äldre foto, som anges vara taget 1922, visar tydligt att det åtminstone då har legat takstickor på byggnaden (fig. 10).

Fig. 10. Foto från 1922. Notera takstickorna på ryggåsstugan. Foto Fornebodastiftelsen, bilden beskuren.
