Rapport 2022:28

Västeråkra gård - Renovering av murar

Antikvarisk medverkan, 2022

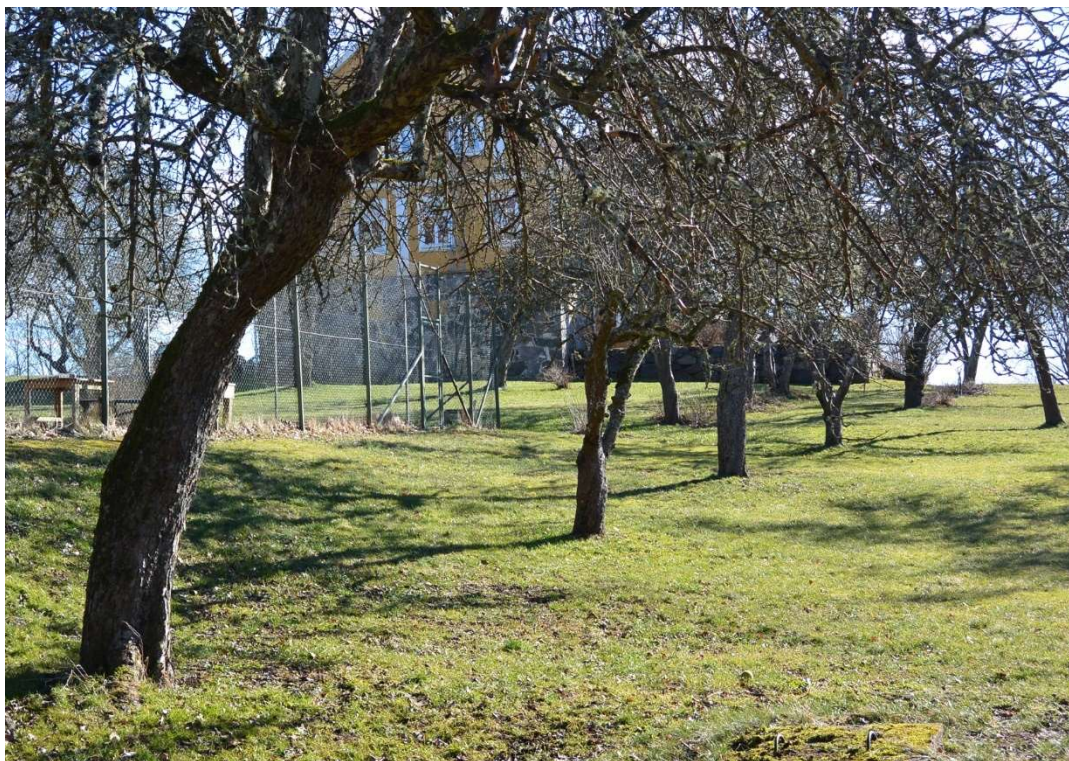
Fig.1. Den murosgräddade trädgården innehåller en mängd äldre fruktträd i raka rader.

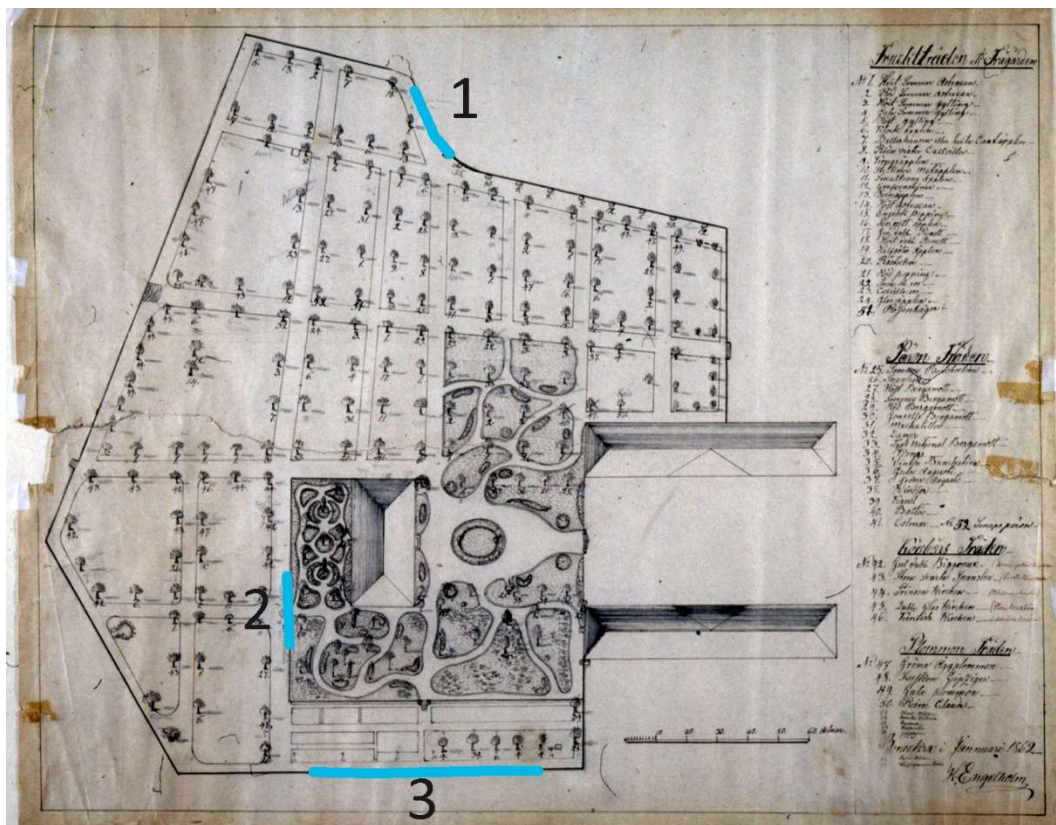
Fig. 2. 1862 års planteringsritning över Västeråkra gård. De tre renoverade mursträckorna är numrerade och markerade med blått.
