BLEKINGE MUSEUM

Rapport 2016:20

Glimmebodagården 2016

Antikvarisk medverkan, 2016

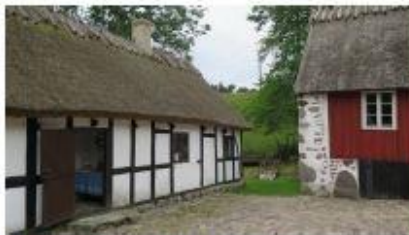
Byggnaden är en gammal korsvirkesbyggnad som nu fungerar som museum (foto 1, 2).

Foto 1. Byggnaden där undersökningen genomfördes ligger till vänster. Hallen (tidigare bakstuga) är innanför den öppna dörren.

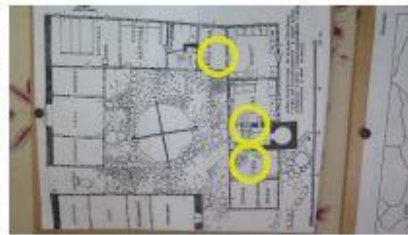
Foto 2. Planlösning i den undersökta byggnaden. De tre undersökta områdena är markerade med gula ringar.
