BLEKINGE MUSEUM

Rapport 2020:8

Jullas hus - taktäckning

Antikvarisk medverkan, 2020

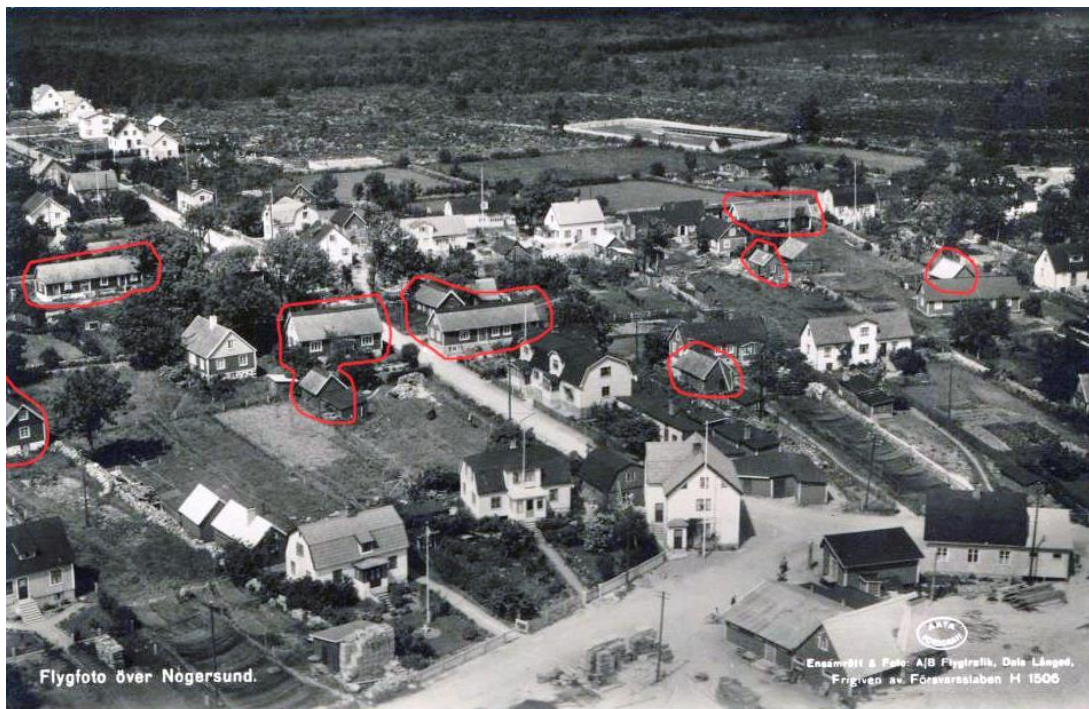
Fig. 11. Flygfoto över Nordersund, troligtvis 1940–50-talet. Byggnader med stråtak och vinkelställda nockbrädor är markerade. Källa Internet, sökning flygbild+Nordersund.

Innan arbetet fördes fördjupade diskussioner gällande det befintliga nockskyddet. Detta bestod av grova brädor med påspikat takpapp (fig. 3, metoden syns även på fig. 11 och 12). Över dessa brädor hade en traditionell ryggning lagts, med tillhörande ryggträn. Det är okänt när denna typ av ryggning kom på plats. Detta udda sätt att täcka nocken på ett vasstak med vinkelställda brädor är emellertid en lokal tradition för Nordersund, där flera byggnader sedan åtminstone 1940–50-talet varit utrustade på detta vis (fig. 11). Metoden fanns fortfarande kvar till slutet av 1950-talet (fig. 12), för att därefter successivt försvinna. Det är okänt när metoden introducerades.

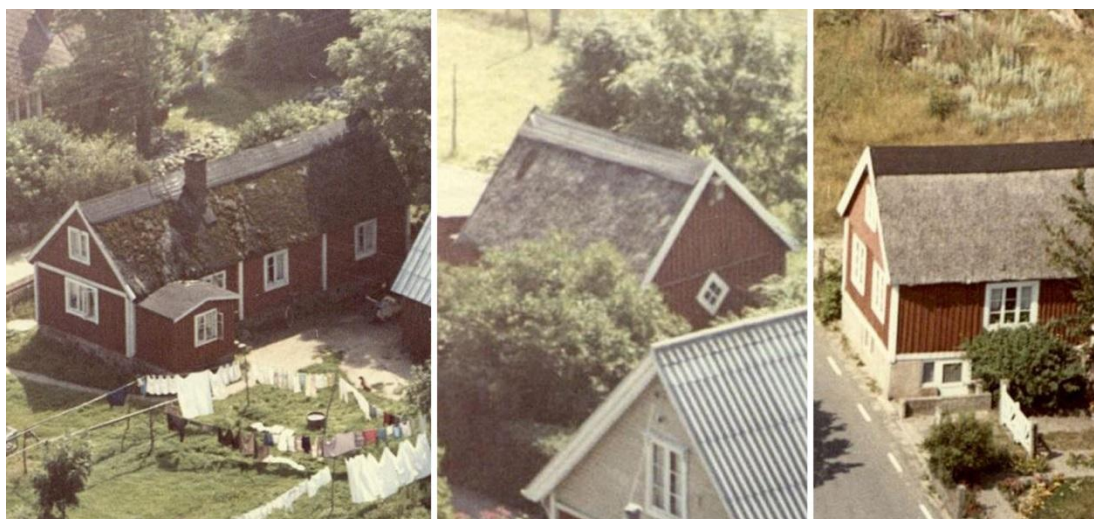
Fig. 12. Collage gjort efter flygbilder från 1957. Källa ArkivDigital.
