Rapport 2017:17

Nättraby kyrka

Arkeologisk kontroll etapp 2 i samband
med schaktning vid altaret

Nättraby socken, Karlskrona kommun

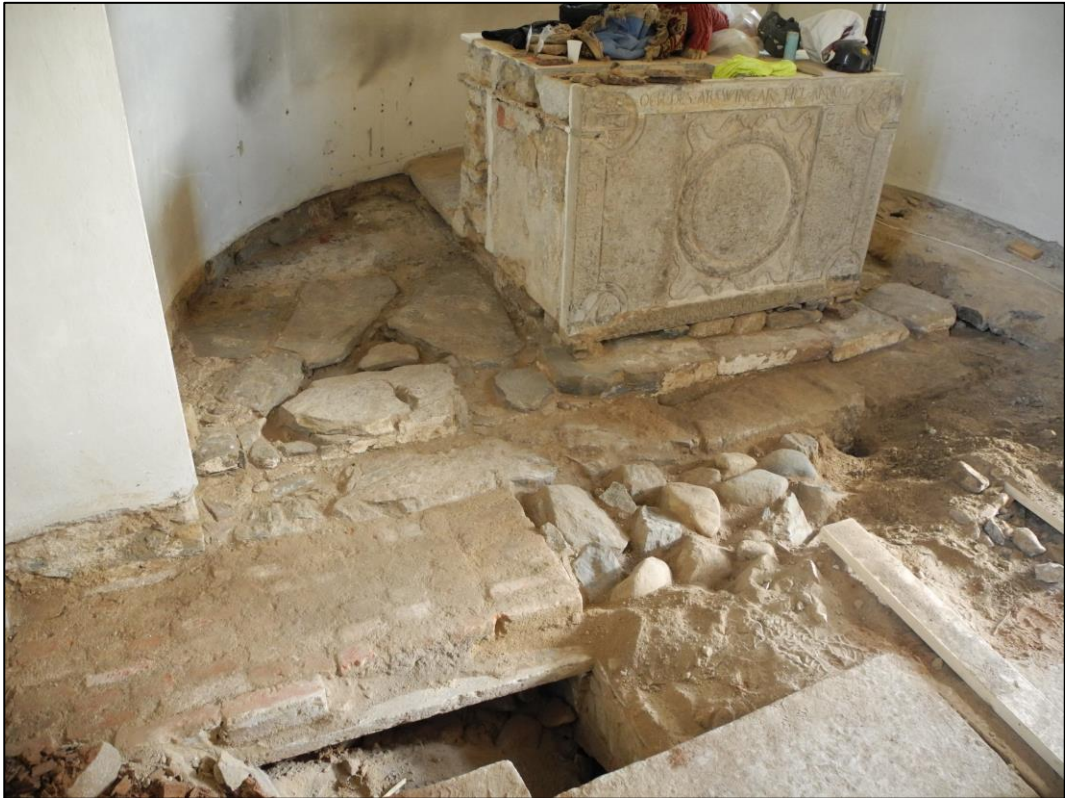
Fig.2 – Översikt över det äldre korgolvet i framrensat skick

Den nog samma framrensningen i koret sommaren 2017 påvisade en ställvis välbevarad golvnivå, vilken på rimliga grunder kan tolkas som medeltida.

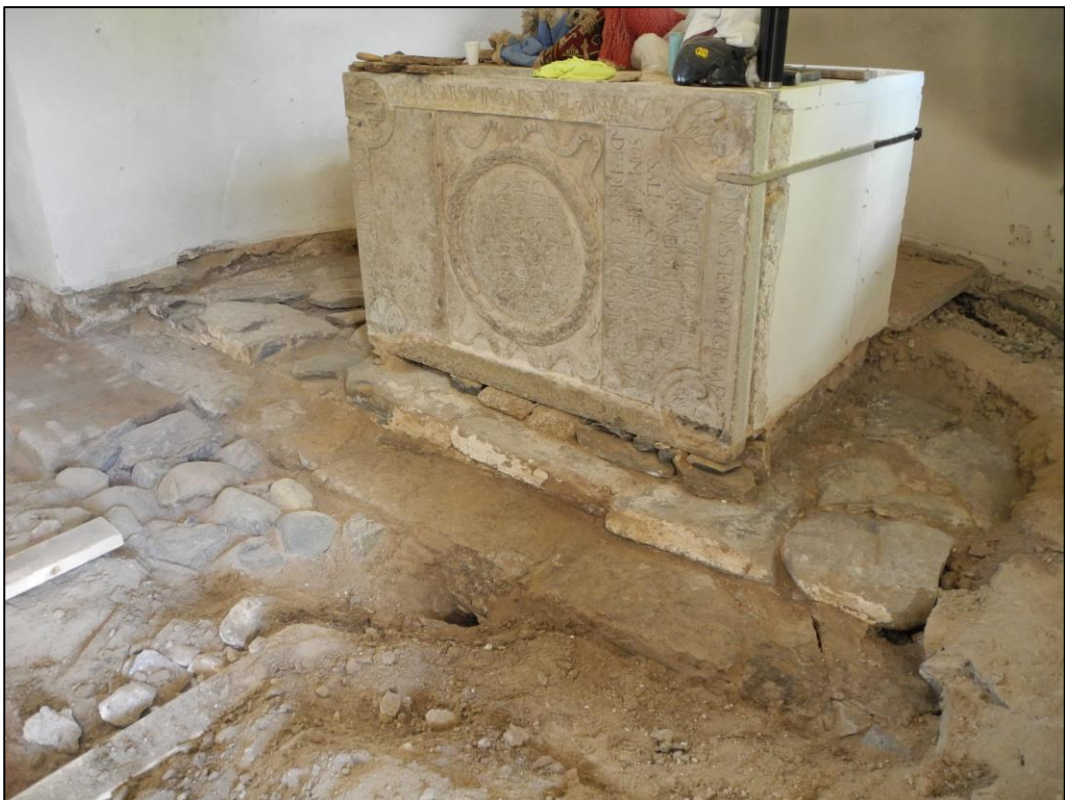
Fig.3 – Översikt korgolvet samt dess nedre steg i framrensat skick

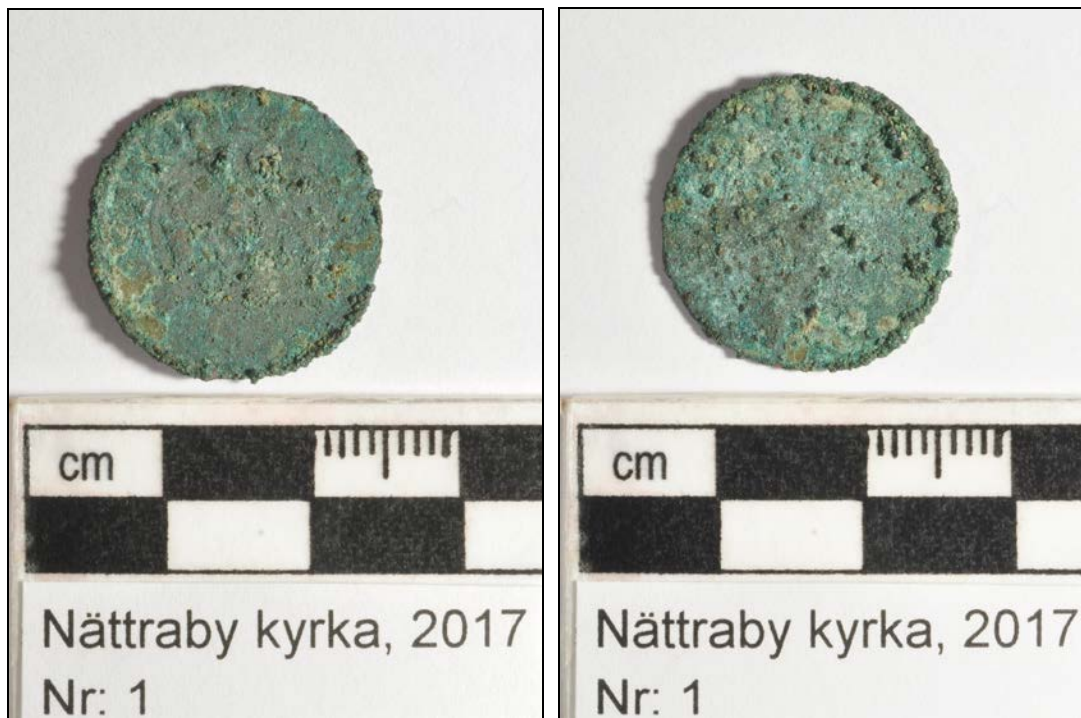
Myntet är relativt kraftigt förorenat och dess ytor har en lägre sprödare krustbildning. Dess prägling är svagt synlig på dess ena sida, inslag av koppar(II)klorid noteras.

Myntet före konservering.

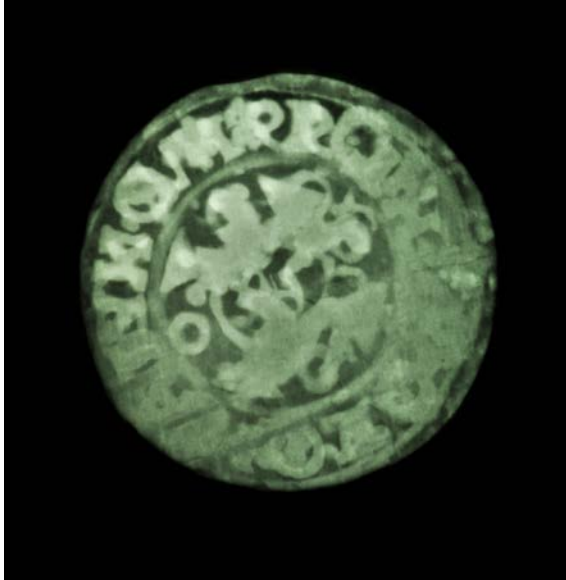
Myntet röntgas för att studera underliggande prägning samt skapa ett underlag för identifiering.

Noteras bör att röntgenfotografierna visar åtsidan och frånsidan samtidigt.

Identifiering: Myntet har siffrorna 66 i närheten av ytterkanten.

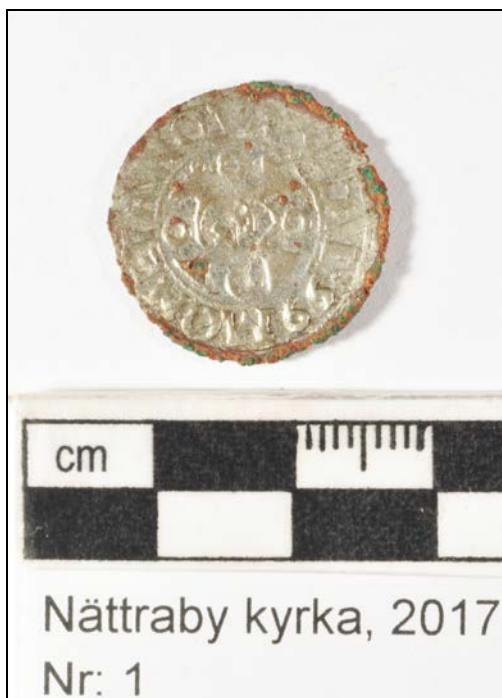
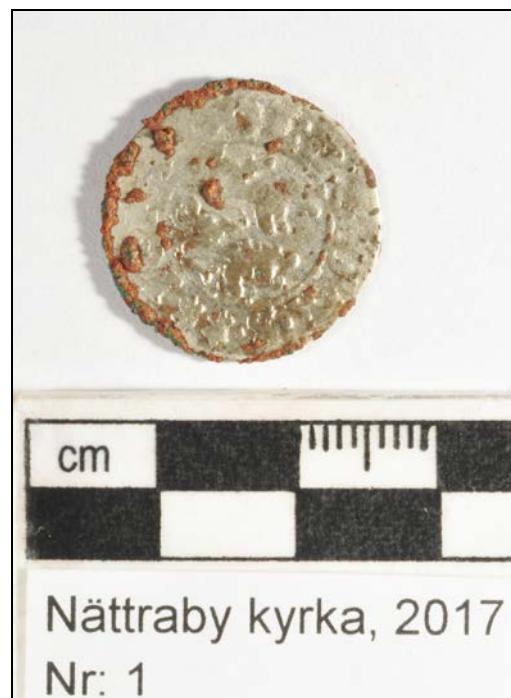
Ytan som exponeras är relativt vittrad och troligen är metallen av låglegerat silver, längst ytterkanten lämnas hårdare föroreningar som inte kan frigöras. Föremålet urlakas från kemikalier med flera bad av avjoniserat varmt vatten. Silverytorna justeras något med Goddard's™. Dehydrering i 95%-ig etanol med följande kontrollerad torkning. Behandling med BTA 3% i etanol, lufttorkning. Ytorna skyddas med Inkralack 3% i toluen samt lufttorkas.

Myntet efter konservering.

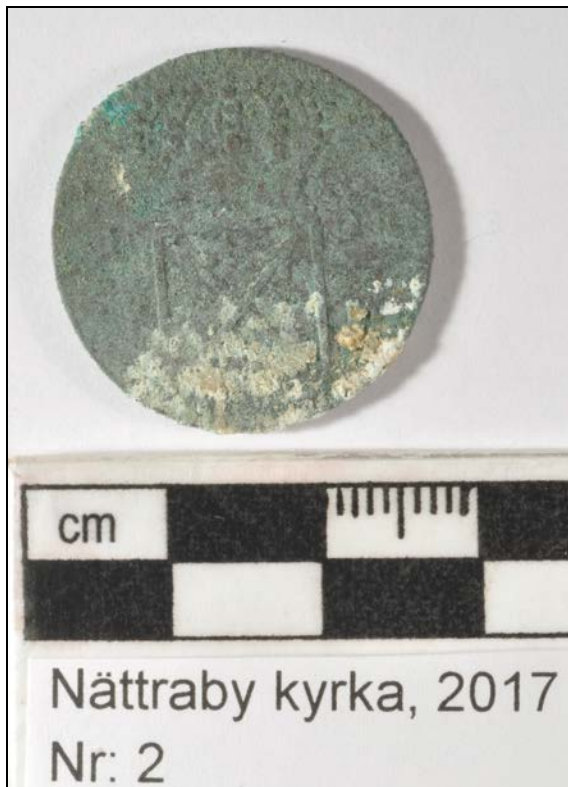
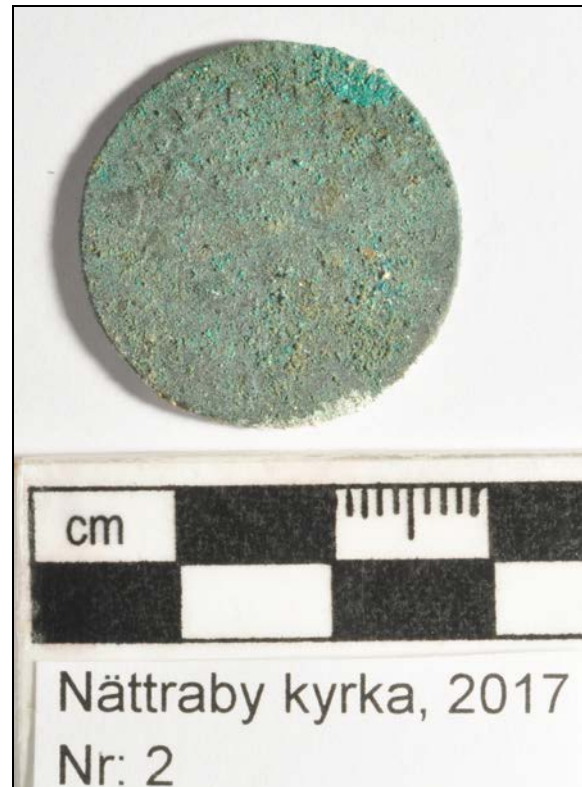
Myntet är relativt kraftigt förorenat och dess ytor har en lägre sprödare krustbildning. Dess prägling är svagt synlig, inslag av koppar(II)klorid noteras.

Myntet före konservering.

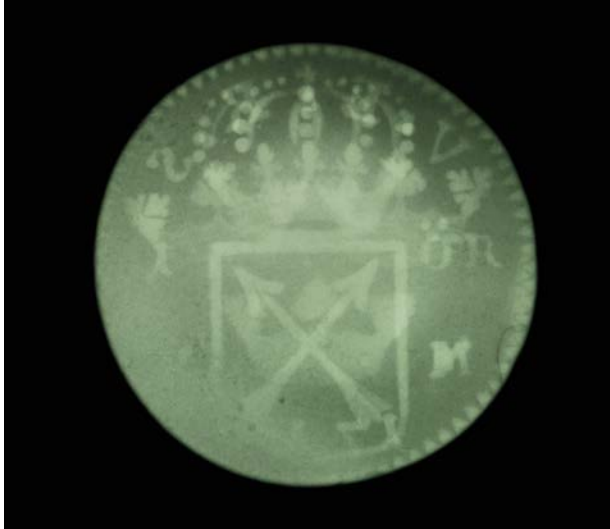
Myntet röntgas för att studera underliggande prägling samt skapa ett underlag för identifiering.

Noteras bör att röntgenfotografierna visar åtsidan och frånsidan samtidigt.

Identifiering: Ulrika Eleonora, 1 Öre, 1719-20.

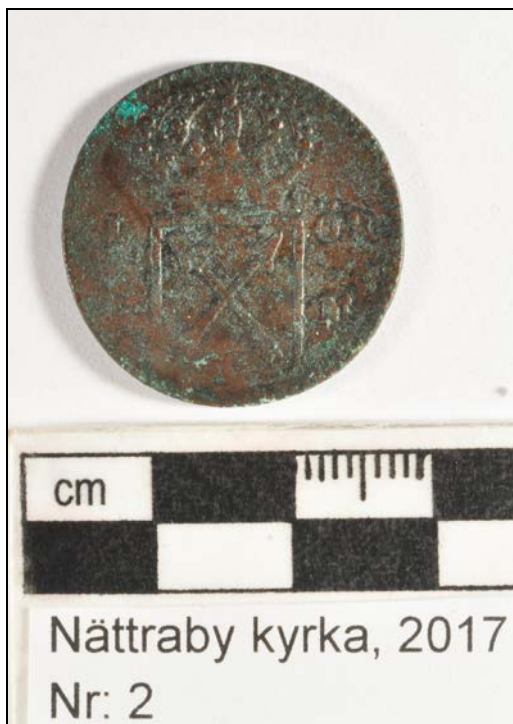
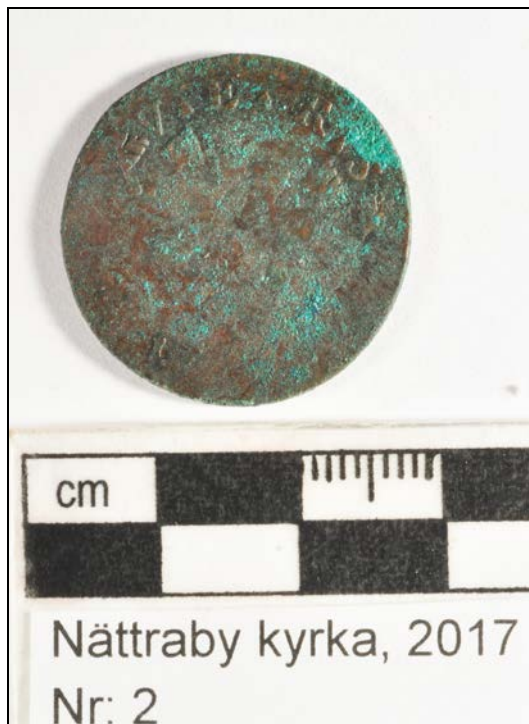
Myntet rengörs mekaniskt under mikroskop med dentalverktyg och trästicka samt mjuk pensel, för att avlägsna hårdare föroreningar. En del av de spröda krustorna lämnas kvar på ytorna eftersom ett avlägsnande skulle skada myntet, dock jämnas de något. För att nå något djupare så rengörs ytorna lätt med EDTA-diNa 1,5% samt följande urlakning i varmt avjoniserat vatten i flera bad. Dehydrering i 95%-ig etanol med följande kontrollerad torkning. Behandling med BTA 3% i etanol, lufttorkning. Ytorna skyddas med Inkralack 3% i toluen samt lufttorkas.

Myntet efter konservering.

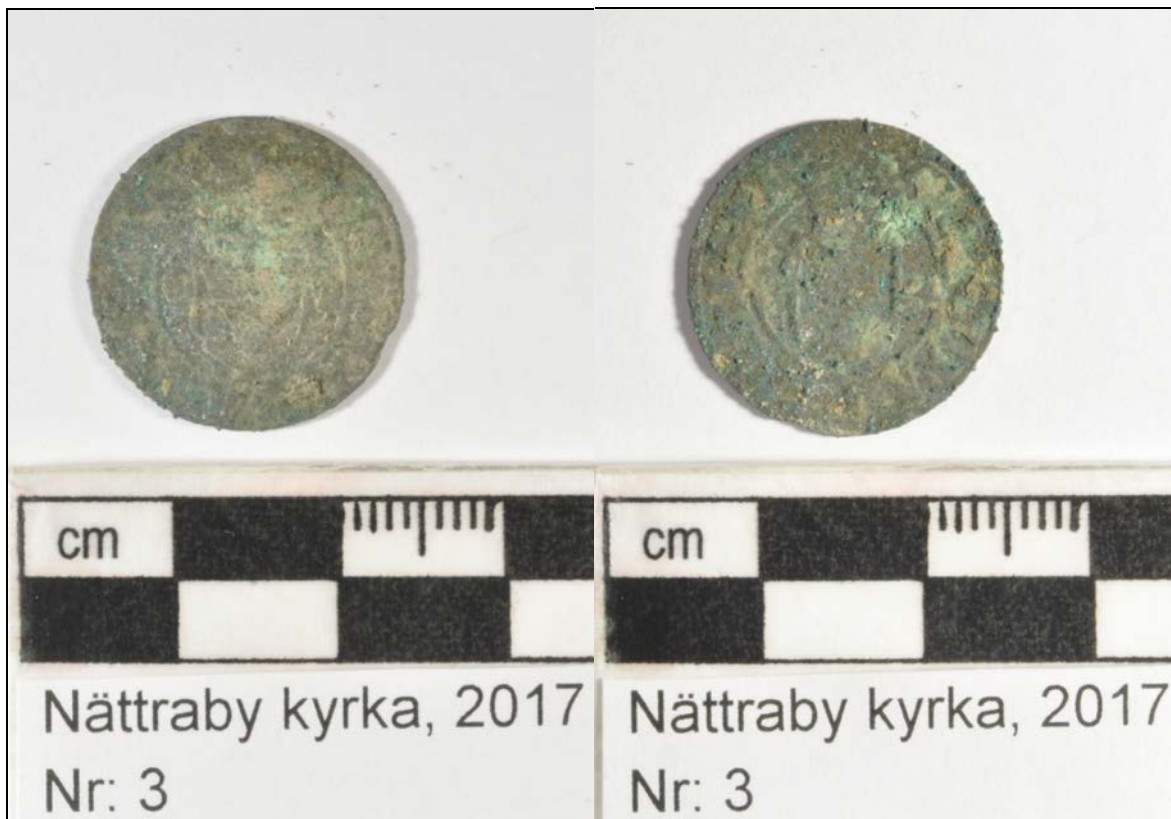
Myntet är relativt kraftigt förorenat och dess ytor har en lägre sprödare krustbildning. Dess prägling är svagt synlig, inslag av koppar(II)klorid noteras.

Myntet före konservering.

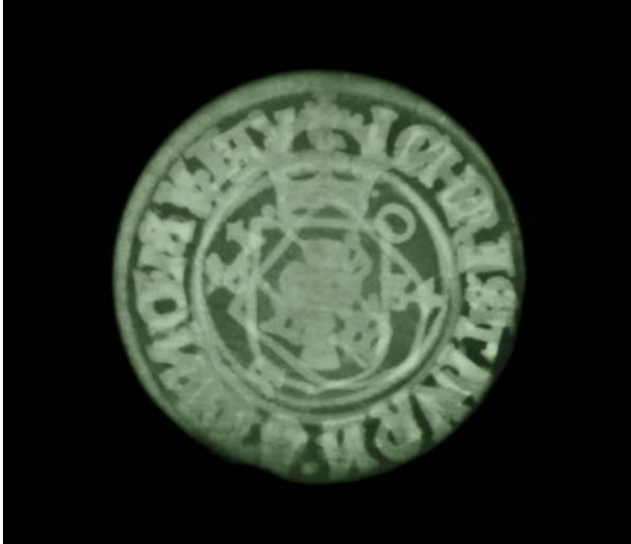
Myntet röntgas för att studera underliggande prägling samt skapa ett underlag för identifiering.

Noteras bör att röntgenfotografierna visar åtsidan och frånsidan samtidigt.

Identifiering: Kristina, 1 Öre, 1634.

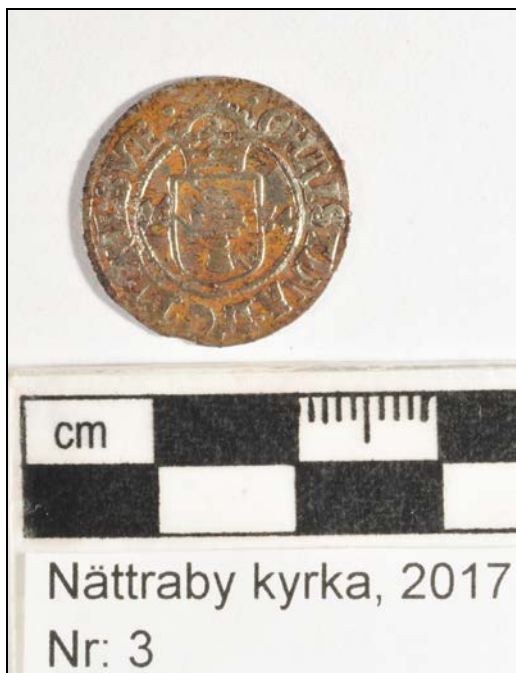
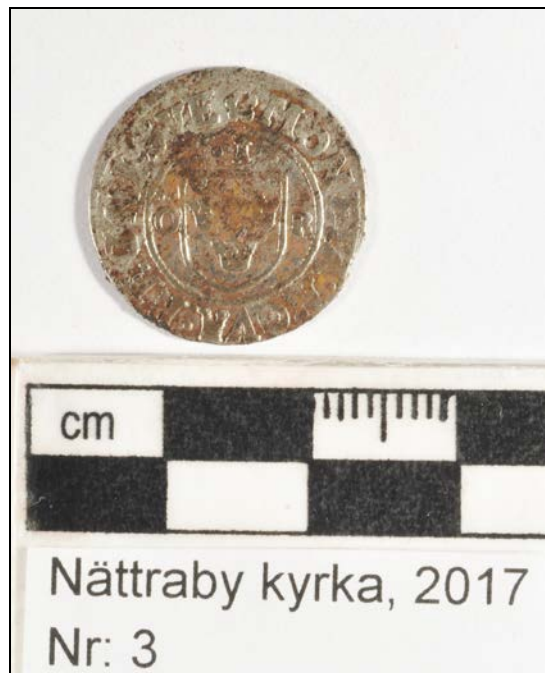
Myntet rengörs under mikroskop med trästicka, för att avlägsna hårdare produkter. Tätare oxideringar av silversulfid mjukgörs med EDTA-diNa 1,5-3,5%, under mikroskop med mjuk pensel samt trästicka, lättare behandling i ultraljudsbad. Ytan som exponeras är relativt vittrad och myntet bedöms vara av låglegerat silver. Föremålet urlakas från kemikalier med flera bad av avjoniserat varmt vatten. Silverytorna justeras något med Goddard's™. Dehydrering i 95%-ig etanol med följande kontrollerad torkning. Behandling med BTA 3% i etanol, lufttorkning. Ytorna skyddas med Inkralack 3% i toluen samt lufttorkas.

Myntet efter konservering.

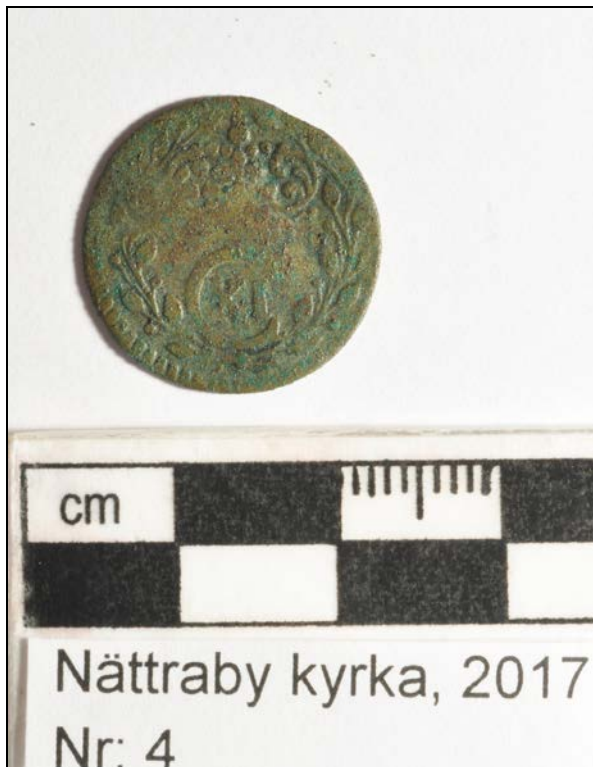
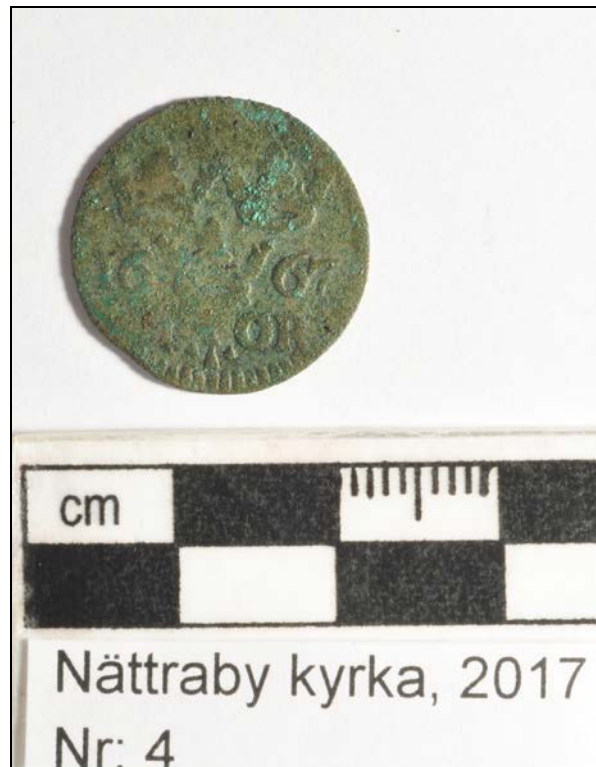
Myntet täcks av tunnare föreningar och några lägre krutor finns på ytorna, dessa är av en sprödare karaktär. Inslag av koppar(II)klorid är synligt. Myntet har troligen behandlats med linolja.

Myntet före konservering.

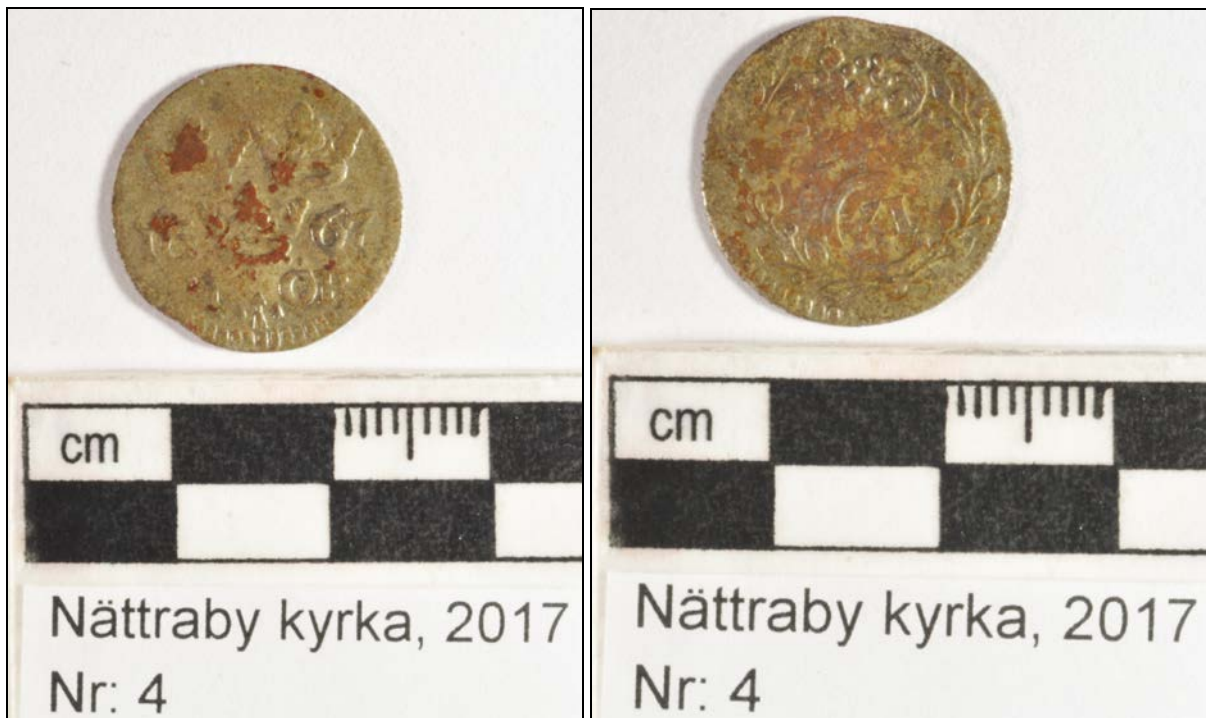
Myntet rengörs under mikroskop med trästicka, för att avlägsna hårdare produkter. Tätare oxideringar av silversulfid mjukgörs med EDTA-diNa 1,5-3,5%, under mikroskop med mjuk pensel samt trästicka, lättare behandling i ultraljudsbad. Ytan som exponeras är relativt nött . Föremålet urlakas från kemikalier med flera bad av avjoniserat varmt vatten. Silverytorna justeras något med Goddard's™. Dehydrering i 95%-ig etanol med följande kontrollerad torkning. Behandling med BTA 3% i etanol, lufttorkning. Ytorna skyddas med Inkralack 3% i toluen samt lufttorkas.

Myntet efter konservering.

Identifiering: Karl XI, 1 öre, 1667.

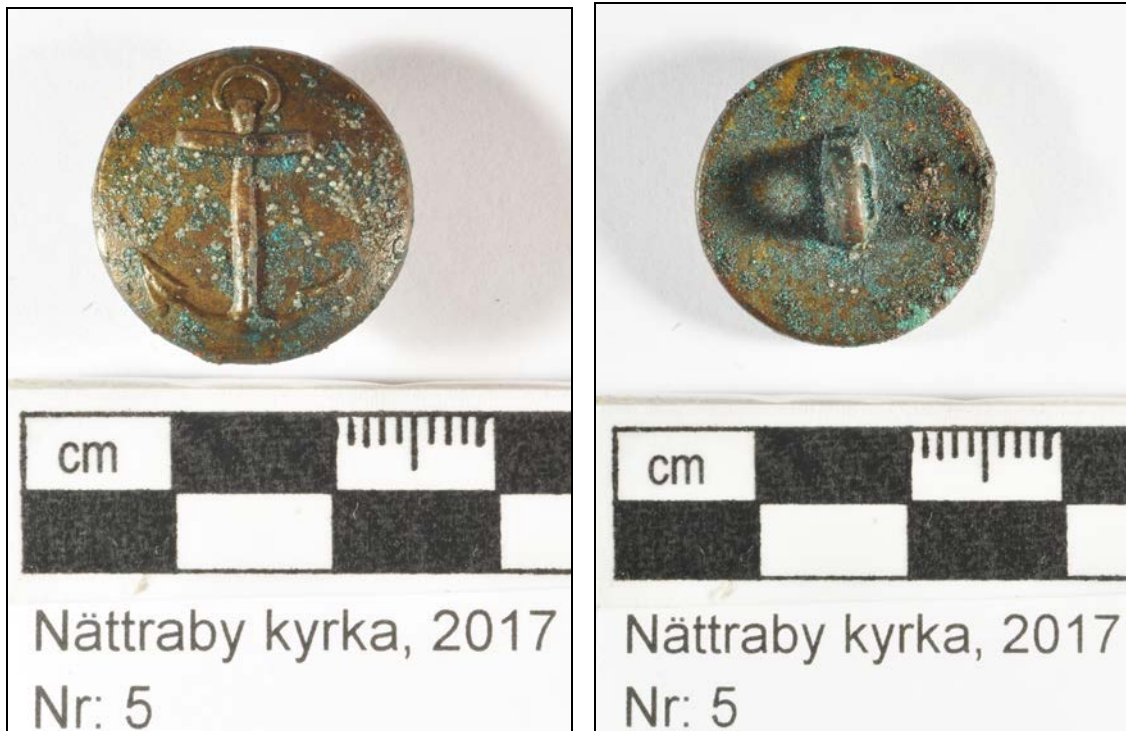
Knappen har tunna föroreningar och en viss spröd krustbildning på spritt över ytorna. Knappen har behandlats med linolja.

Knappen före konservering.

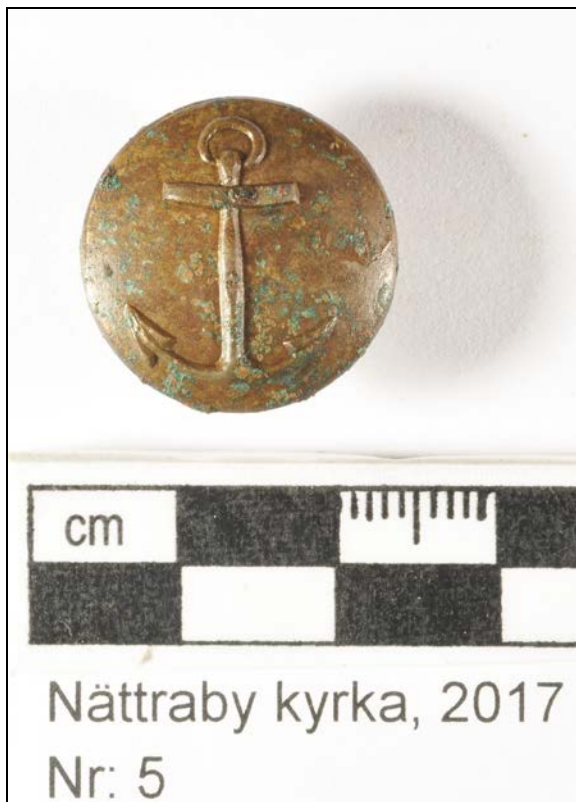
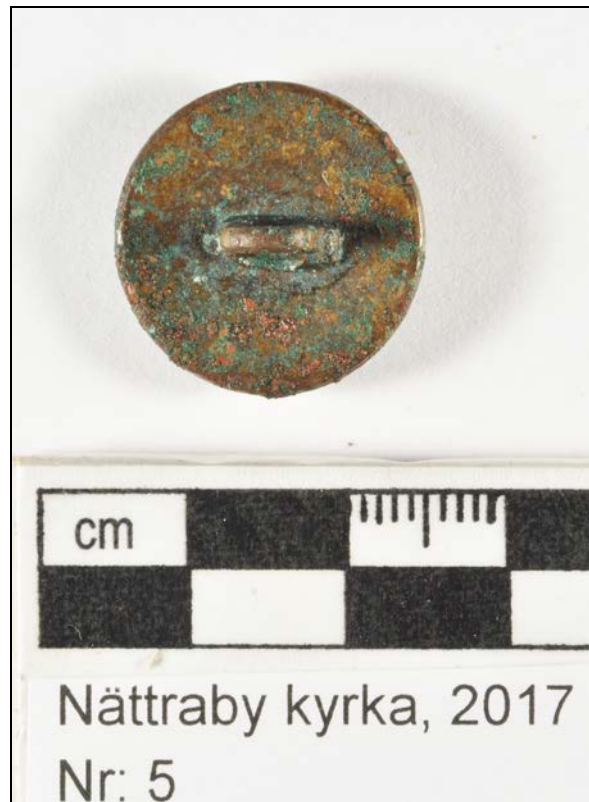
Knappen rengörs mekaniskt under mikroskop med dentalverktyg och trästicka samt mjuk pensel, för att avlägsna hårdare föroreningar. En del högre krustor jämnas endast något. För att nå något djupare så rengörs ytorna lätt med EDTA-diNa 1,5% samt följande urlakning i varmt avjoniserat vatten i flera bad. Dehydrering i 95%-ig etanol med följande kontrollerad torkning. Behandling med BTA 3% i etanol, lufttorkning. Ytorna skyddas med Inkralack 3% i toluen samt lufttorkas.

Knappen efter behandling.
