Rapport 2018:18

## Bedömning av kulturlämningar i Mörrumsån II

Kulturhistorisk bedömning, 2018

Asarum, Kyrkhult, och Ringamåla socknar  
Karlshamns kommun  
Blekinge län

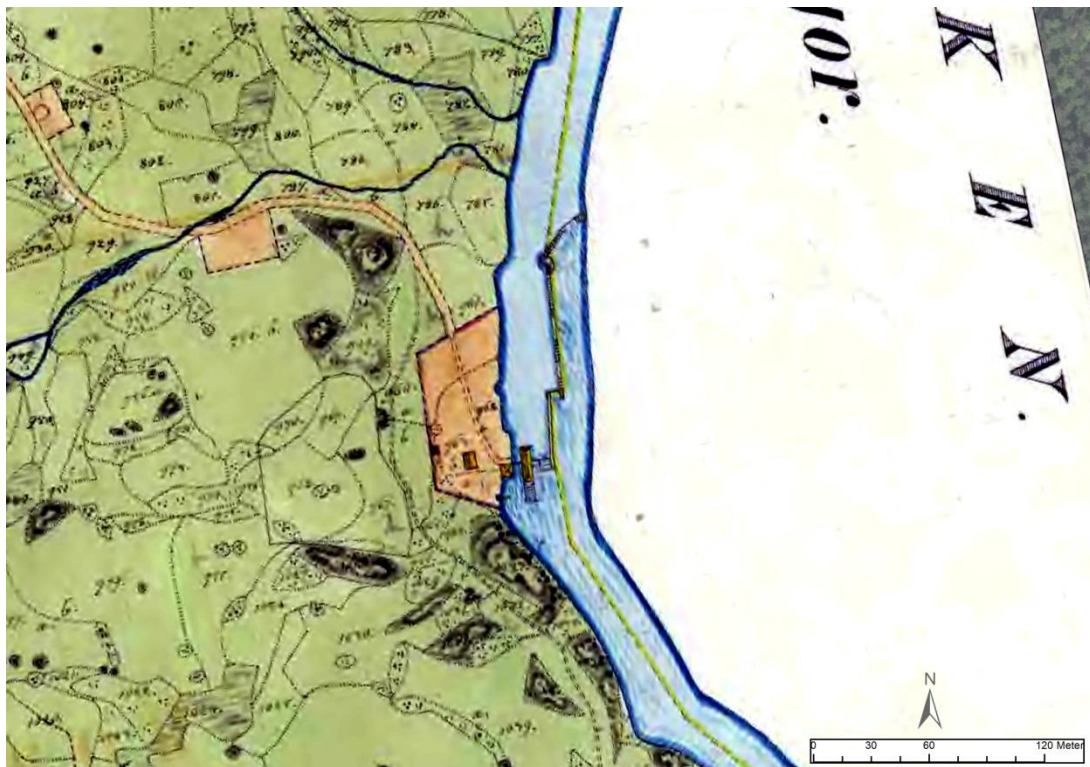
Figur 1 Rektifierat utsnitt ur Lm v akt I20-13-4 Ebbemåla nr 1 Laga skifte 1843. Kartan ger en utökad förståelse av de inventerade objekten

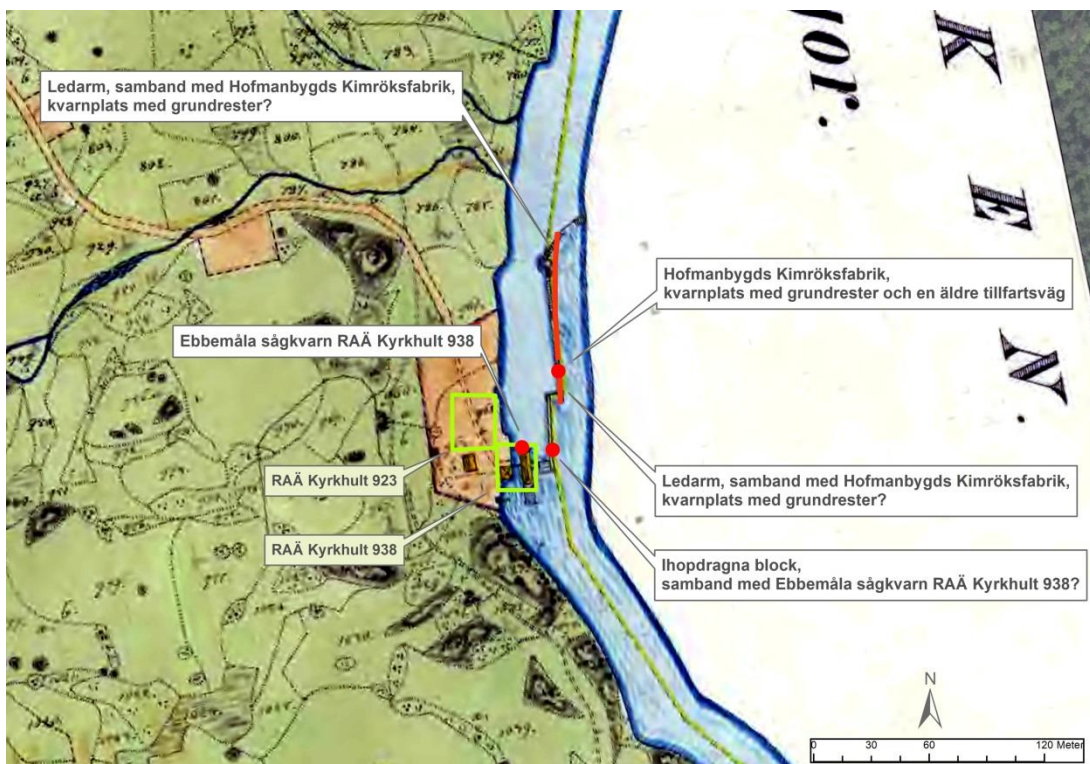
Figur 2 Exempel på objekt "Redan korrekt registrerat", "Registrerat, men behöver ändras" och "Oregistrerad"

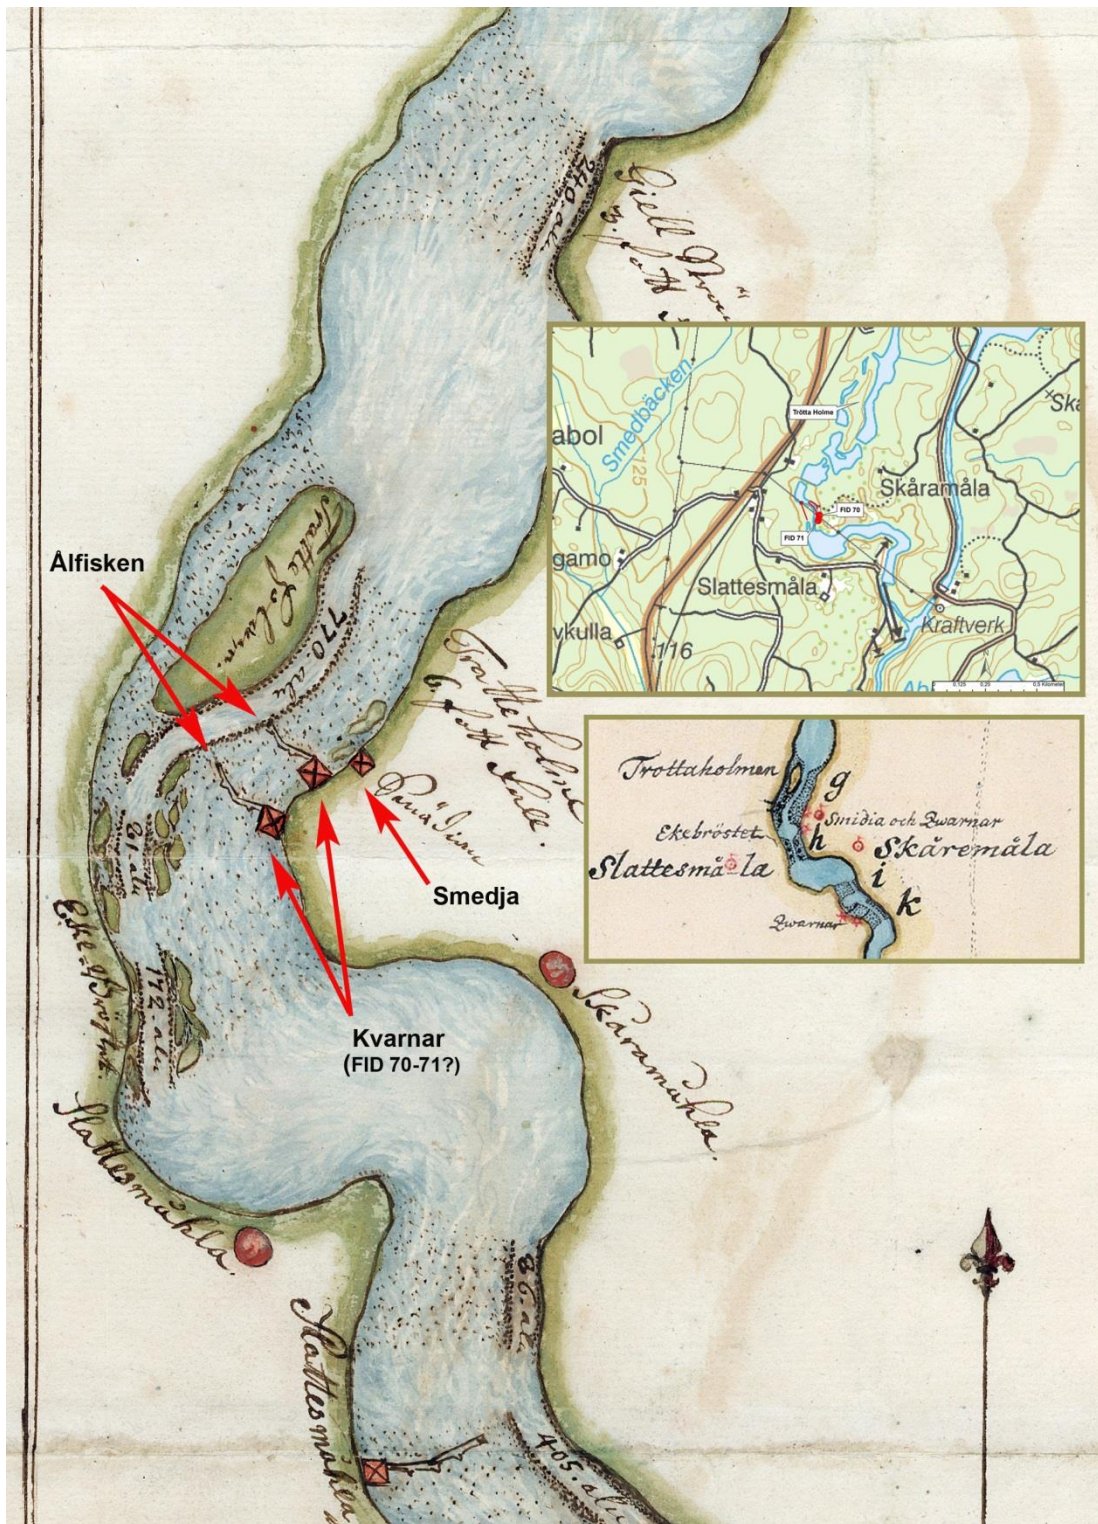
Figur 3 Rektifiering av utsnitt ur karta Krigsarkivet Topografiska kartor, Mörrumsån 1732-1734 med föreslagen möjlig tolkning av inventerade objekt. Längd på upprensade sträckor är på kartan angiven i alnar

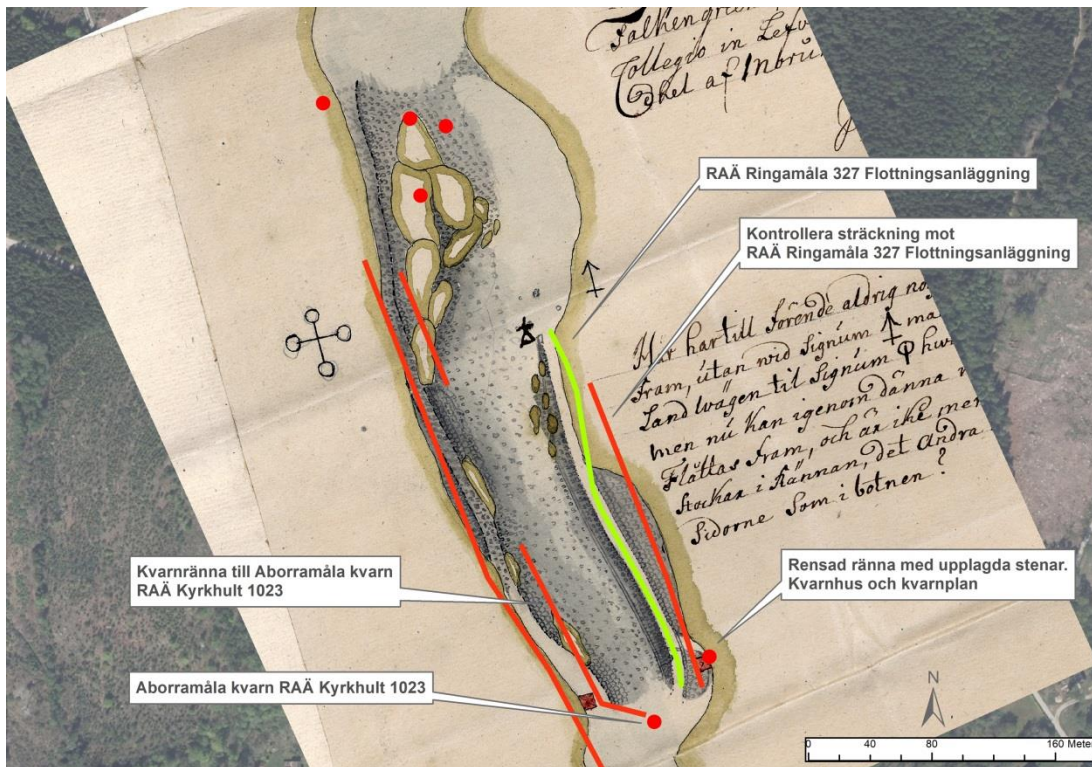
Figur 4 Rektifierat utsnitt ur Falkengreens karta 1733: rännan i "Kungsforsen". Fast fornlämning p.g.a. flottningsrännans tydliga koppling till världsarvet Örlogsstaden Karlskrona. Kvarnlämningen i Härnäs är inte registrerad i FMIS

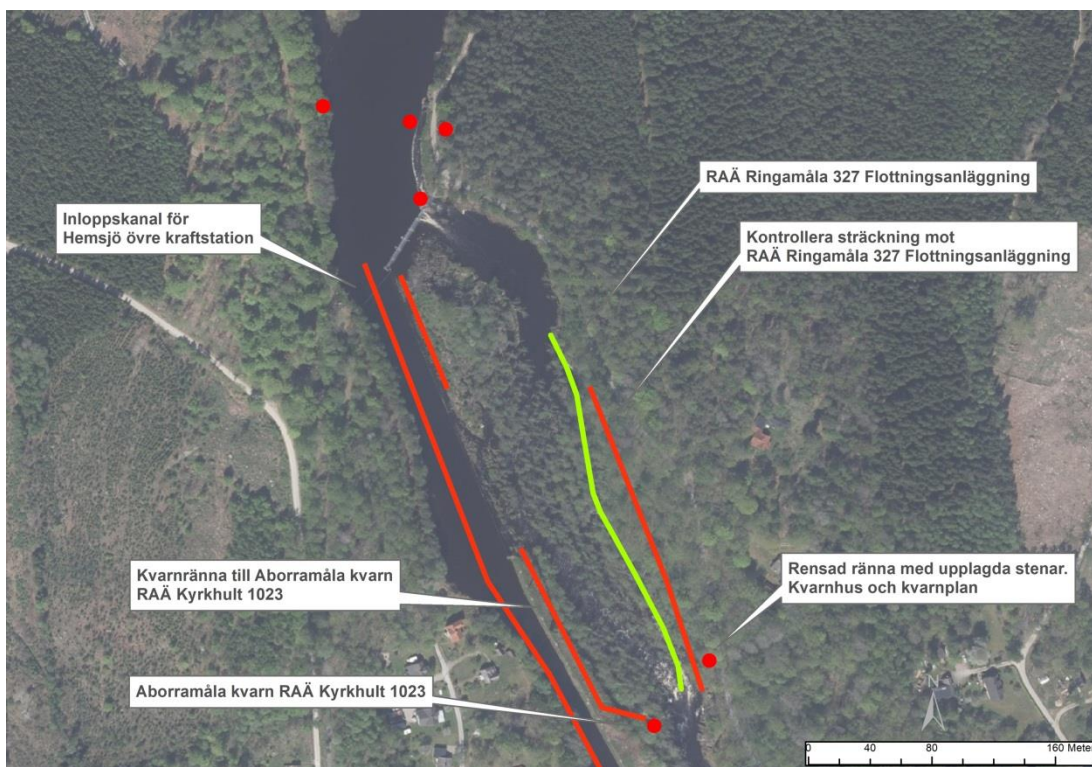
Figur 5 Anläggandet av Hemsjö övre kraftstation har inneburit en synbar påverkan på landskapet

Anläggandet av de stora kraftstationernas dammbyggnader och in- och utloppskanaler har inneburit en stor påverkan på åfårans lopp. Kraftstationerna Hemsjö övre (1907) Hemsjö nedre (1916) Hovmansbygd och Ebbamåla bruk (*omkring sekelskiftet 1900*) Fridafors nedre (1907) Fridafors övre (1894) Granö (1958) överlagrar spåren efter ett äldre resursutnyttjande, ett förhållande som också gör tolkningen av de historiska kartorna svårare.

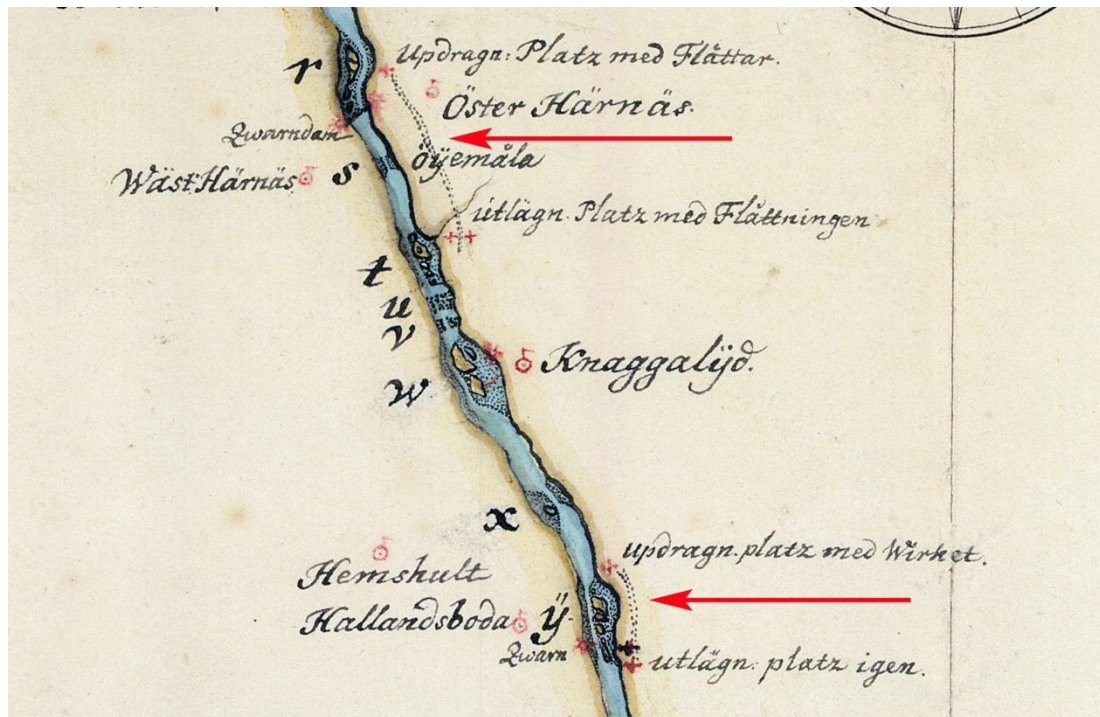
Figur 6 Utsnitt ur Geographisk carta öfwer Mörrums och Miens Åar 1747, sträckan Hallandsboda till Härnäs. Vid de röda pilarna uppdragnings- och utlägningsplatser för flottningsvirke. Bokstäverna anger upprensade sträckor

Spår och lämningar efter de stora ansträngningar som under 1730-talet och senare gjordes av Amiralitetet för att skapa flottningsleder för ektimmer är mer påtagliga i den nu granskade sträckningen av Mörrumsån norr om Susekull. De historiska kartorna innehåller detaljerad och ingående information om upprensingsarbeten i Mörrumsån, men är svåra att knyta till dagens kartbild, detta inte minst beroende på anläggandet av de stora kraftstationernas dammbyggnader.

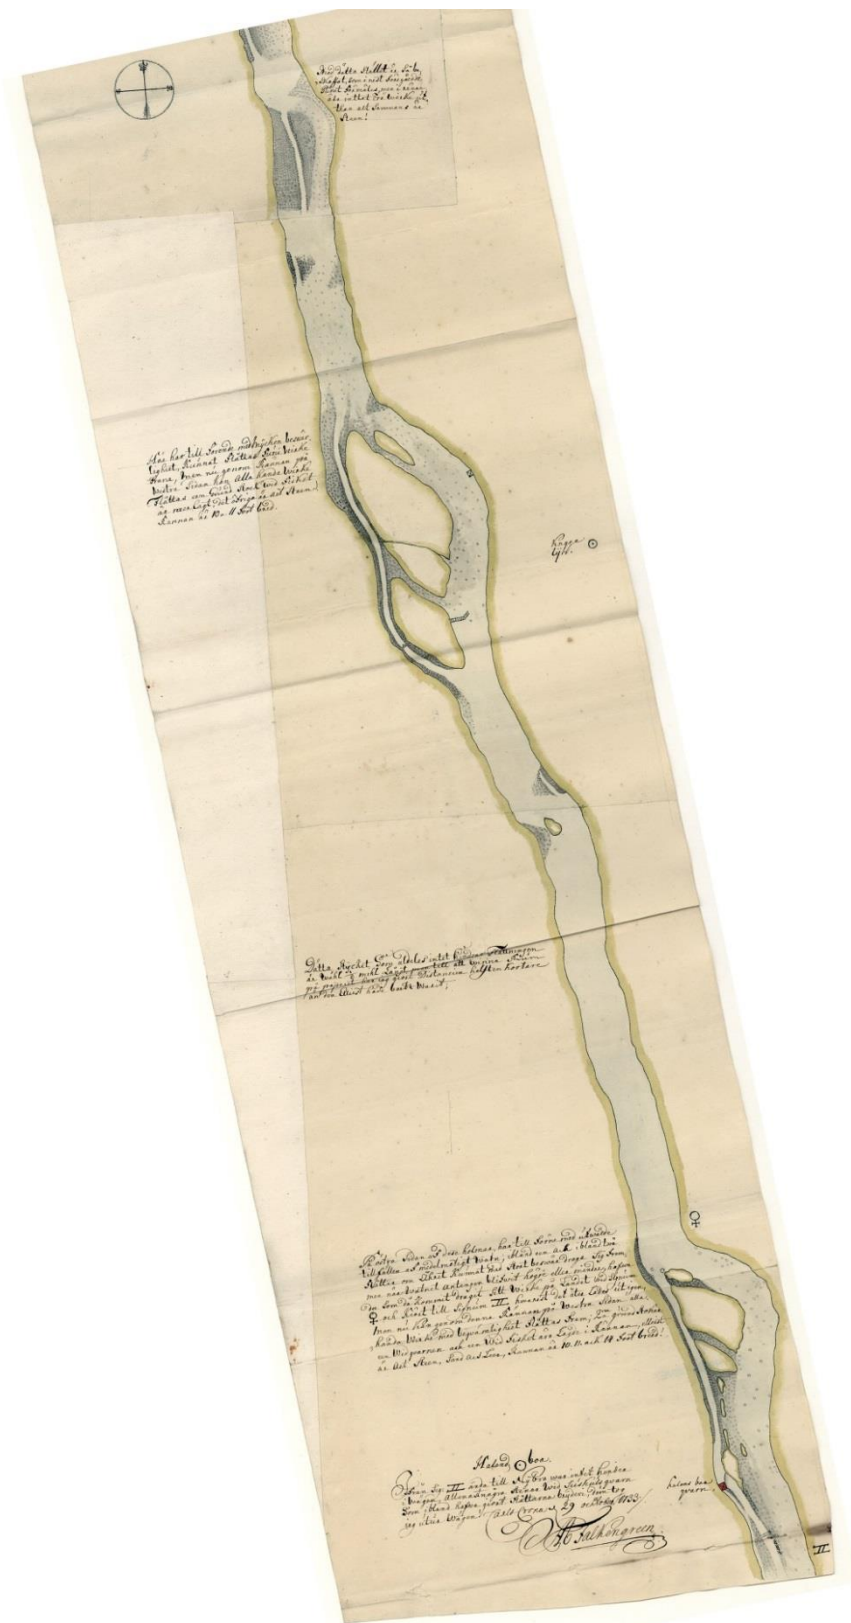
Figur 7 Rektifierat utsnitt ur Krigsarkivet Topografiska kartor, Mörrumsån 1732-1734, sträckan Hallandsboda till Knaggalid. Kartan är detaljerad, men svartolkad i förhållande till modern topografi, jfr följande fig 8

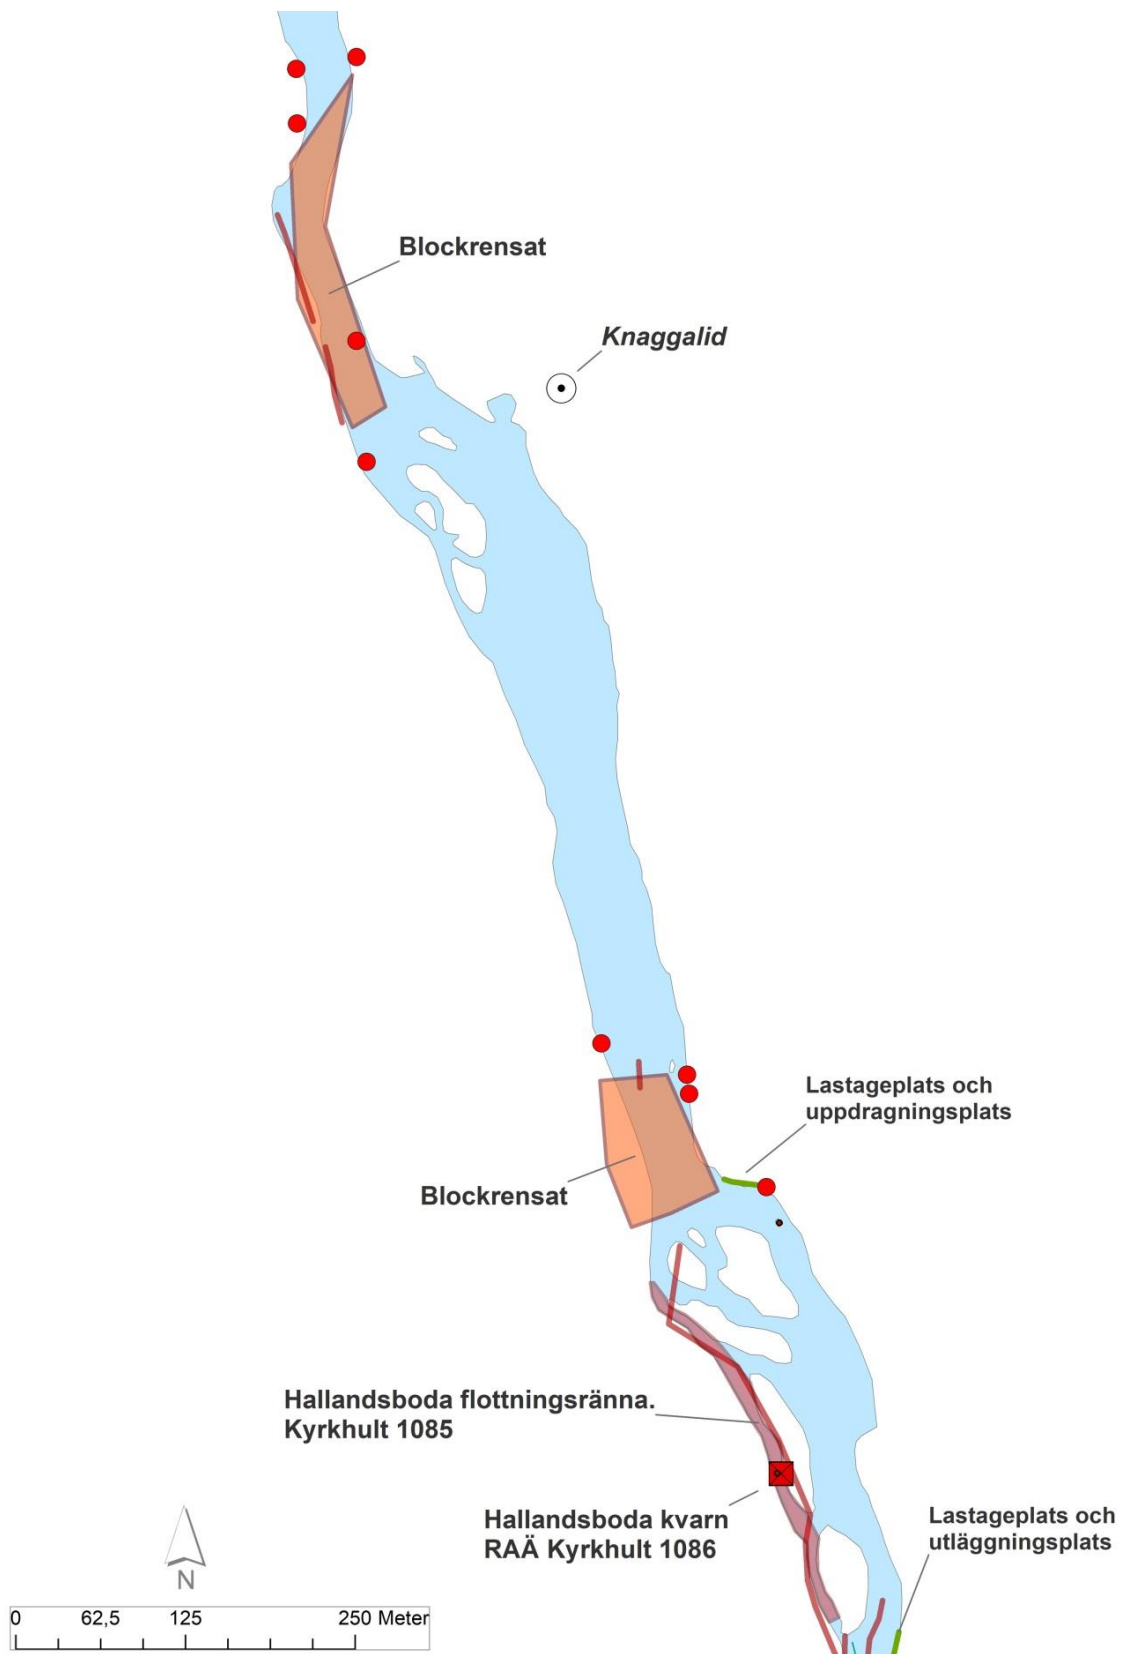
Figur 8 Inventerade objekt representerade som vektordata i samma utsnitt som fig 7

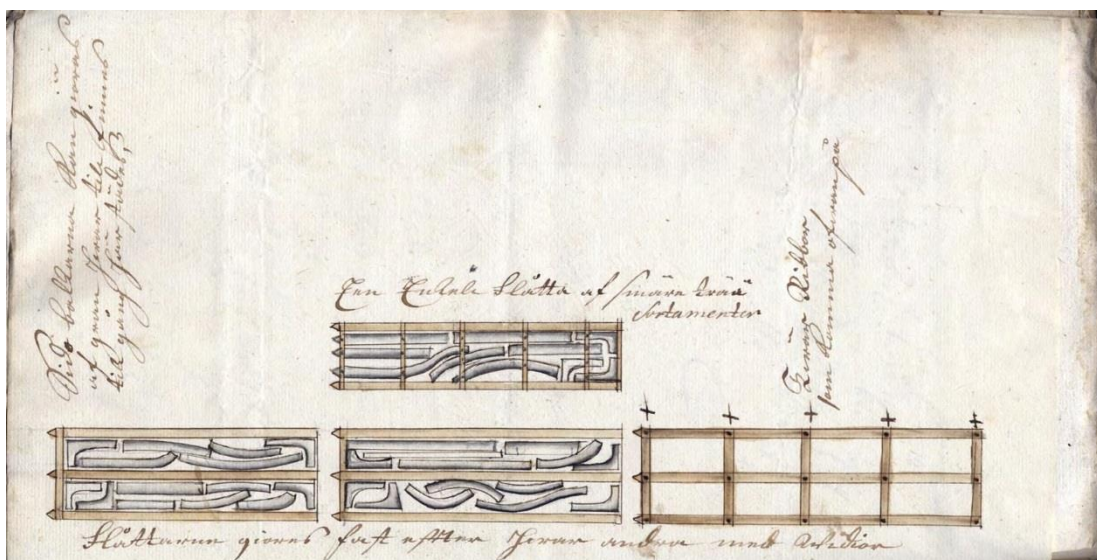
Figur 9 Timmerflotte för flottning av ekvirke. Krigsarkivet Amiralitetskollegiet, Ekflotte 1735, E II c 1735. Beskuren

De registrerade flottningsanläggningarna i Mörrumsån har en påtaglig koppling till anläggandet av staden Karlskrona och därmed också till världsarvet Örlogsstaden Karlskrona. En utökad kunskapsinhämtning genom arkivstudier, kartanalys och fältinsats för att söka identifiera, avgränsa och tidsbestämma flottningsanläggningar och blockrensade ytor skulle ytterligare kunna betona betydelsen och innebörden av dessa anläggningar.
