Rapport 2017: 25

Bedömning av kulturlämningar i Mörrumsån

Kulturhistorisk bedömning, 2017

Asarum, Elleholm, Mörrum och Ringamåla socknar
Karlshamns kommun
Blekinge län

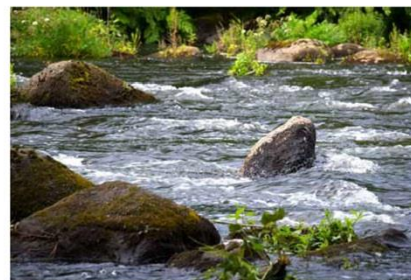
Flera av de stora stenblocken som rensade bort ur Mörrumsån i Härnäs för att underlätta för timmerflottningen är nu tillbaka igen.

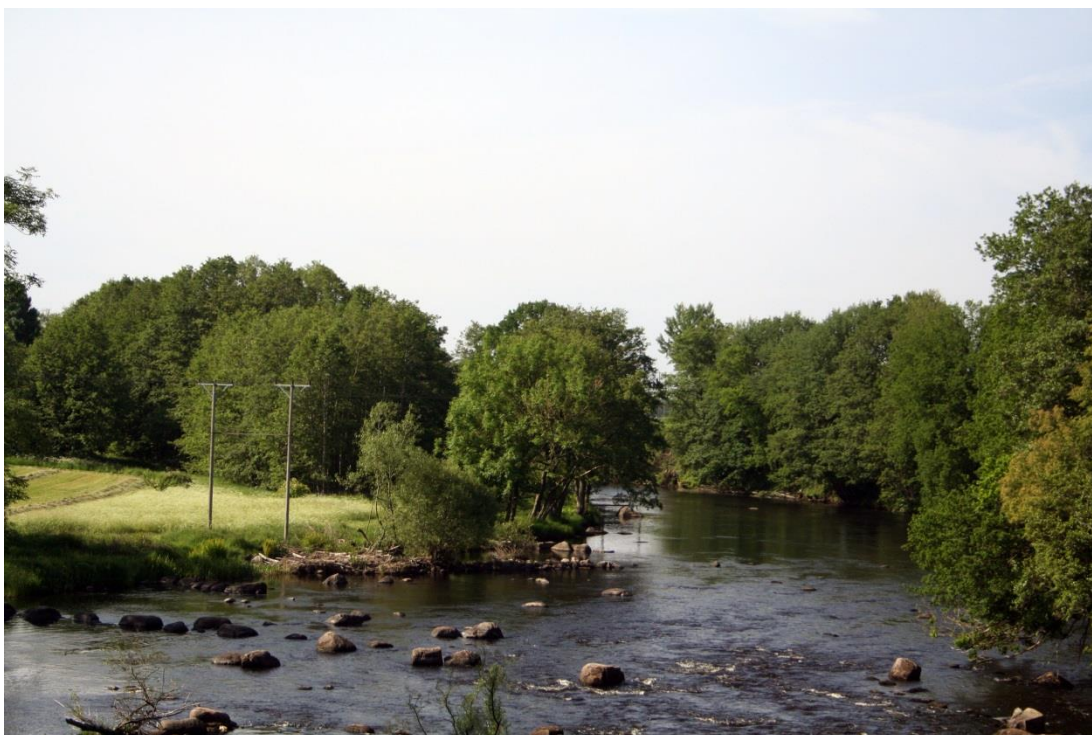
Figur 2. Mörrumsån vid lågt vattenstånd. Foto mot S från väg E22. Blm_Db 2011 1221

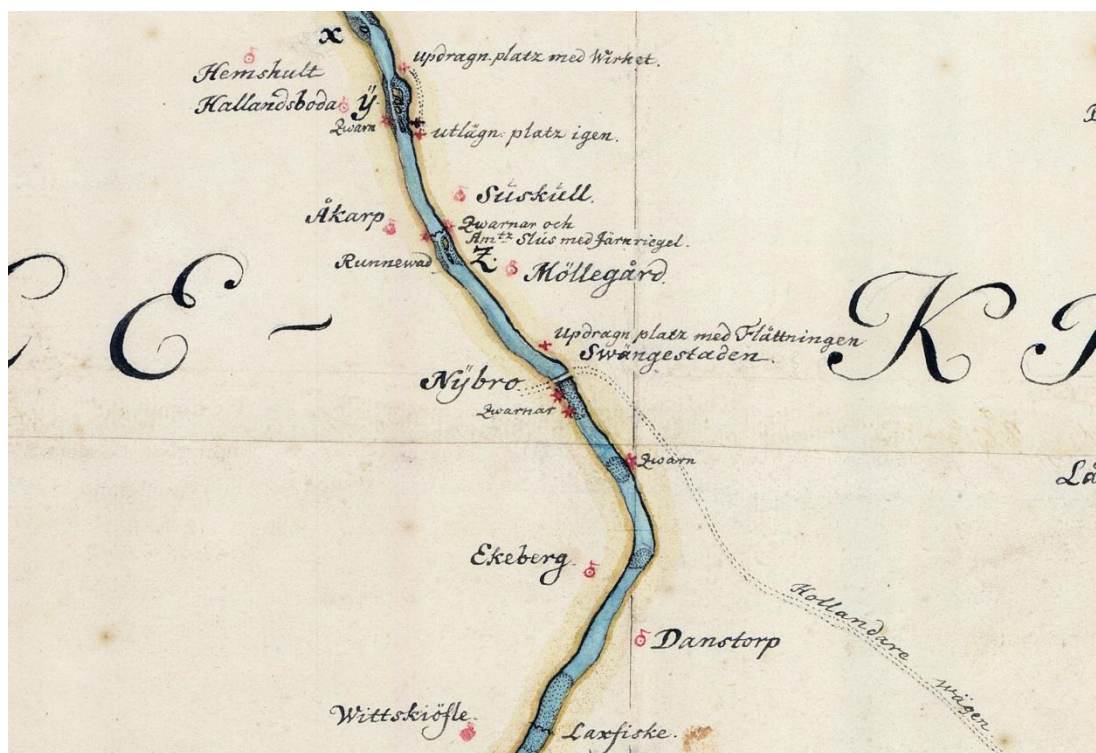
Figur 5. Utsnitt ur karta från 1747 utförd på uppdrag av Amiralitetet. Notera Susekull, Möllegården och uppdragningsplatsen vid Svängsta i nära anslutning till Holländarevägen. Blekinge läns hushållningssällskap JI a:1

Under 1730-talet och även framledes gjorde Amiralitetet stora ansträngningar att skapa flottningsleder för ektimmer i de större blekingska vattendragen. Undersökningsområdet berörs till mindre del av resultatet av dessa ansträngningar. Klippor och strömfall gjorde att Mörrums ström inte var möjlig att göra flottningsbar vid Kronolaxfisket, men ån upprensades från Susekull ner till Svängsta och Nybro för flottningsändamål, och lastageplatsen vid södra delen av Möllegården var i själva verket slutpunkten för den långa flottningsleden från Småland. I beskrivningen till Jonas Hahns karta från 1747 anges att upprensningarna *nedanför Susekulla Slusdam och Runnevad; icke til wiss längd utmätit*, (se fig 5) andra källor är här mer specifika: *Flottrännor som Kungliga Amiralitetet låtit göra, är på eftervarande ställen: ...Ifrån Åkarp till Runnevad ¼ dels fjärdingsväg, sedan är mest stilla vatten till Svängstaden...dock som allt virket ofelbart måste dragas på landet vid lastageplatsen Swengestaden.* (1745). Källmaterialet tyder på att Susekullskanalen användes som flottningsränna och strömmen åtminstone partiellt blockrensades ner till Möllegården. (se fig 6-7) Vid lastageplatsen som låg i nära anslutning till Holländarevägen omlastades virket för vidare transport till Karlshamn.

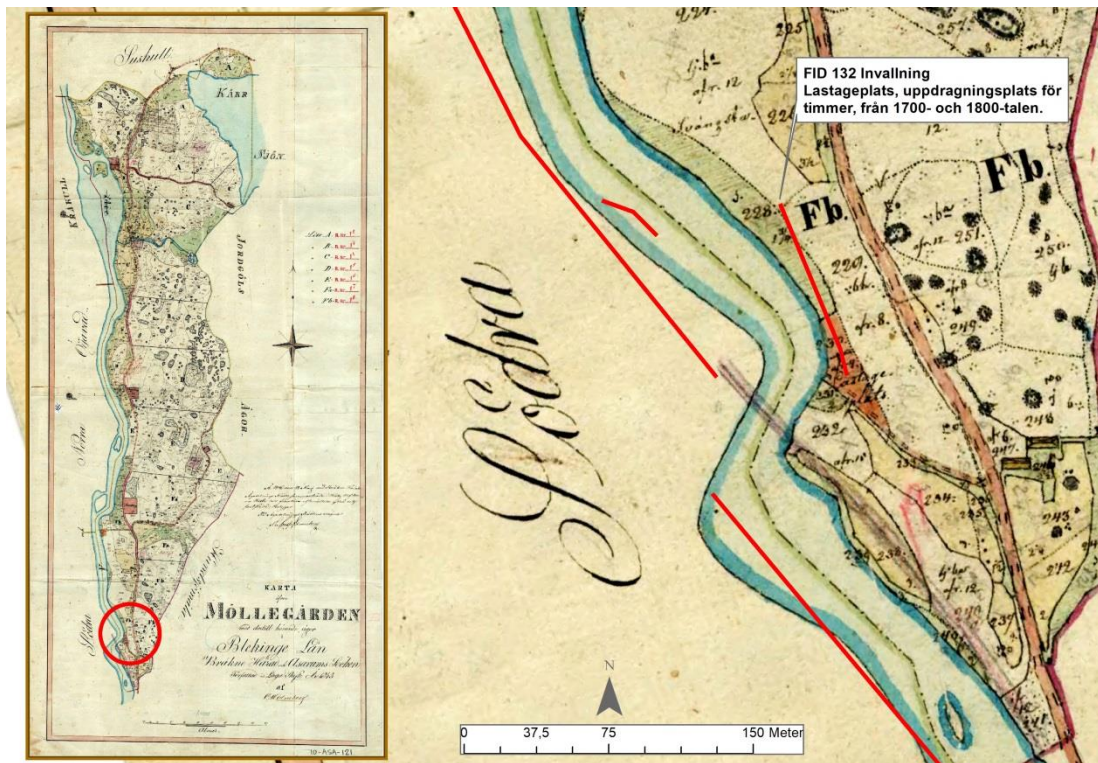
Figur 6. Rektifierat utsnitt ur karta Møllegården Laga skifte 1846 Lmv aktbeteckning 10-asa-121. Lastageplatsen vid södra delen av Møllegården, föreslagen åtgärd registrering som Fornlämning

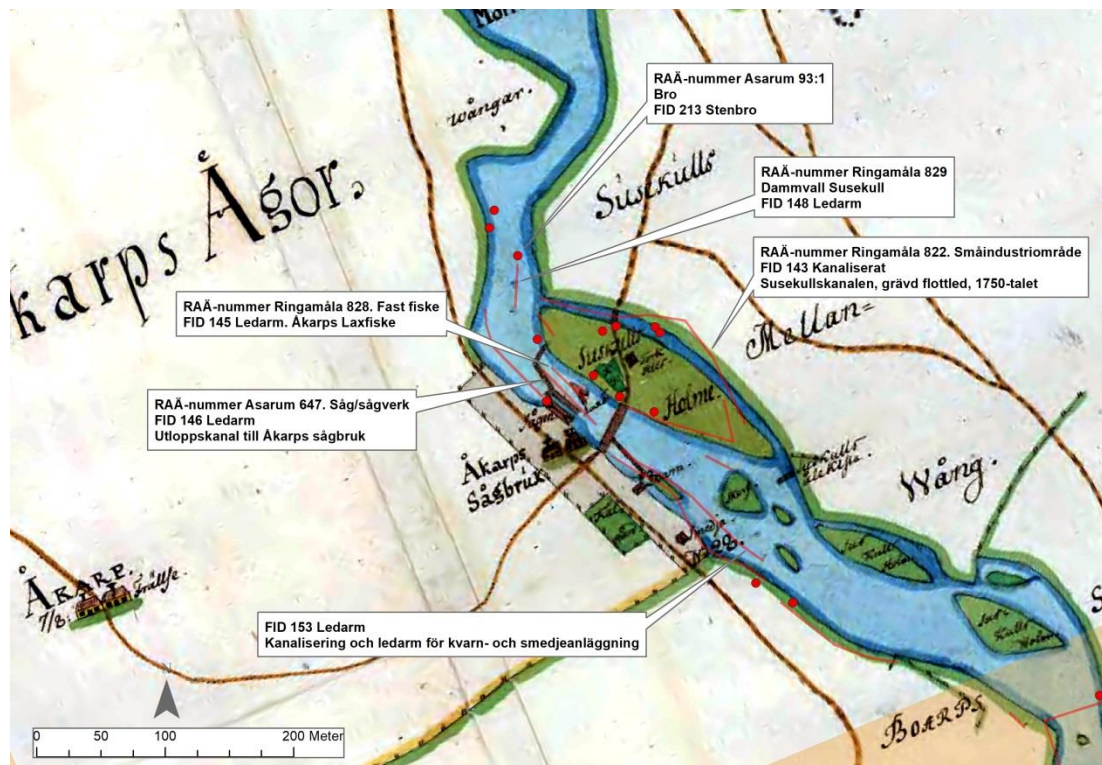
Figur 7. Rektifierat utsnitt ur karta Åkarp nr 1 Rågämsbestämning 1775 Lmv aktbeteckning 11-45:1. Flottleden i Susekullskanalen föreslås åtgärd registrering som Fornlämning

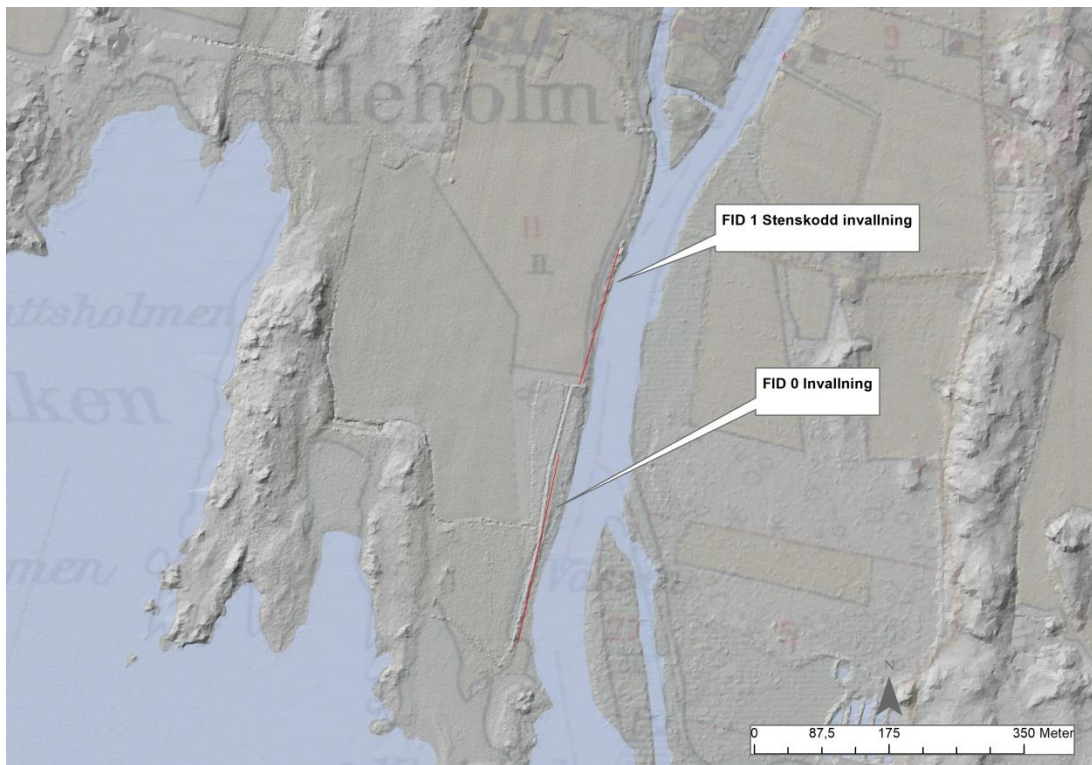
Figur 8. LIDAR-data påvisar höjdskillnader i terrängen. Invallningar har använts för att skydda åkermark mot höga vattenflöden. Överlagrat skikt på Häradskartan 1915-19 blad nr 17 Elleholm
